ข้อมูลสภาพปัญหาและแนวทางการแก้ไขปัญหาเบื้องต้นของตำแหน่งการกีดขวางทางน้ำ จังหวัดแพร่

รหัสตำแหน่งกีดขวางที่ : BPH0409011001

ชื่อลำน้ำ เหมืองร่องกาศ

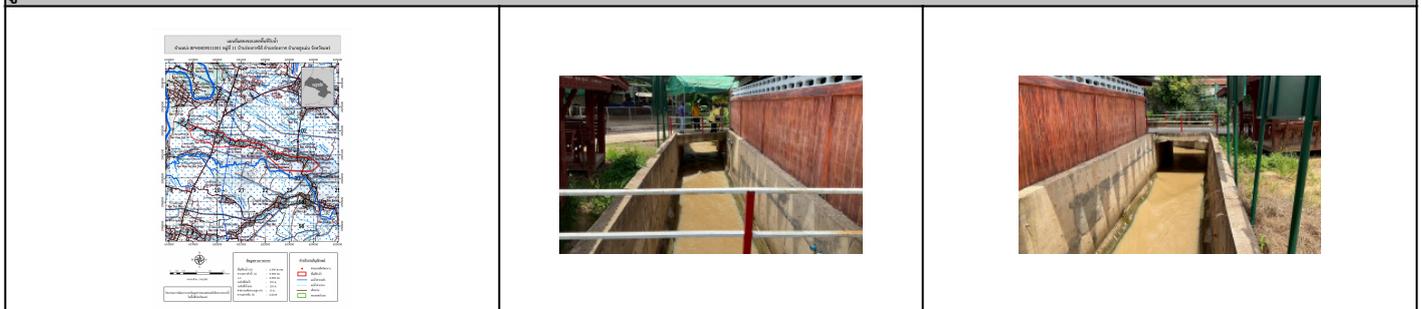
รูปภาพประกอบ

> โดยมนุษย์ จาก ระบบสาธารณสุขโรค: ท่อลอดถนนที่ตัดลำน้ำมีขนาดเล็กเกินไประบายน้ำหลากไม่ทัน

สภาพปัญหาการกีดขวางทางน้ำ	แนวทางและวิธีการแก้ไขปัญหาเบื้องต้น
เป็นท่อลอดเหลี่ยมขนาดกว้าง 2.40 เมตร สูง 2.40 เมตร จำนวน 1 ช่อง และอีกหนึ่งช่องที่มีขนาดเท่ากันอยู่ถัดกัน ไซ้เป็นทางข้ามในเขตชุมชน หน้าตัดลำน้ำก่อนและหลังท่อลอดดังกล่าวสามารถรองรับปริมาณน้ำได้ ท่อลอดเหลี่ยมดังกล่าวมีขนาดเล็กกว่าขนาดของลำน้ำ มักมีเศษวัชพืชมาติด ทำให้ระดับน้ำด้านเหนือน้ำสูงกว่าปกติในปีที่มีปริมาณน้ำมากทำให้เอ่อล้นตลิ่งทุกปี	ข้อมูลพื้นที่รับน้ำของตำแหน่งที่เกิดปัญหา $A = 2.35$ ตารางกิโลเมตร $L_0 = 9.37$ กิโลเมตร $H = 15$ เมตร $C = 0.65$ $t_c = 3.08$ ชั่วโมง $I = 29.35$ มิลลิเมตร/ชั่วโมง อัตราการไหลสูงสุด = 12.44 ลบ.ม./วินาที Return period = 20 ปี ทำประตูปิดปากลำเหมืองเพื่อควบคุมปริมาณน้ำ และวางมาตรการขุดลอก กำจัดวัชพืช กิ่งไม้และสิ่งปฏิกูลในลำน้ำเพื่อรองรับน้ำในฤดูน้ำหลาก ความลาดชันท้องน้ำ 0.005
