ข้อมูลสภาพปัญหาและแนวทางการแก้ไขปัญหาเบื้องต้นของตำแหน่งการกีดขวางทางน้ำ จังหวัดแพร่

รหัสตำแหน่งกีดขวางที่ : BPH0409006001

ชื่อลำน้ำ ร่องซี้หมู

จังหวัดแพร่

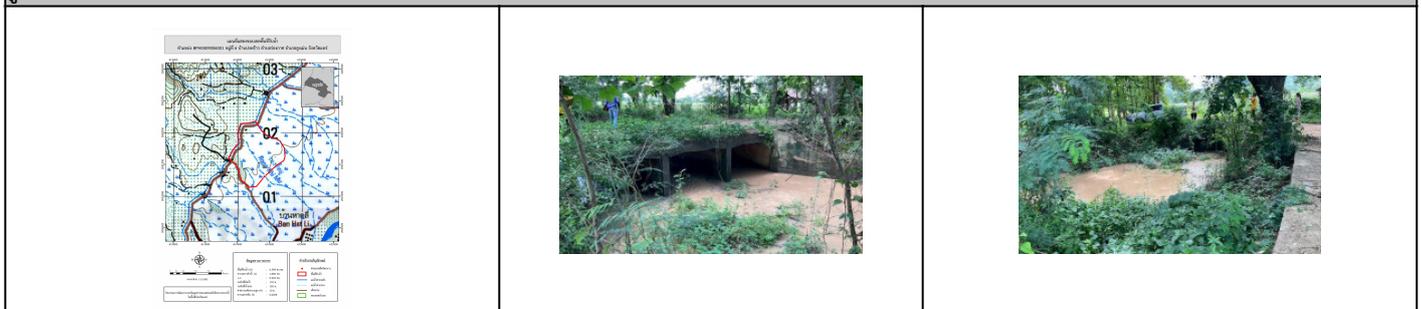
รูปภาพประกอบ

ลักษณะความเสียหาย อื่นๆ (วัชพืช) ระดับ -

สาเหตุของการกีดขวางลำน้ำ

> โดยธรรมชาติ การทับถมของตะกอน (ลำน้ำตื้นเขิน) วัชพืช (-)

ระดับการกีดขวาง น้อย คิดเป็น 1-30%

สภาพปัญหาการกีดขวางทางน้ำ	แนวทางและวิธีการแก้ไขปัญหาเบื้องต้น
<p>เป็นท่อลอดเหลี่ยมขนาดกว้าง 2.30 เมตร สูง 2.30 เมตร จำนวน 3 ช่อง ใช้เป็นทางข้ามชั่วคราวเข้าพื้นที่การเกษตร</p> <p>หน้าตัดลำน้ำก่อนและหลังท่อลอดดังกล่าวสามารถรองรับปริมาณน้ำได้</p> <p>ท่อลอดเหลี่ยมดังกล่าวมีขนาดที่เล็กกว่าขนาดของลำน้ำเล็กน้อย</p> <p>ท่อลอดดังกล่าวมีเสากลาง 3 ต้น มักมีเศษวัชพืชและตะกอนมาติด</p> <p>ทำให้ระดับน้ำด้านเหนือน้ำสูงกว่าปกติในปีที่มีปริมาณน้ำมากทำให้เอ่อล้นตลิ่งทุกปี</p>	<p>ข้อมูลพื้นที่รับน้ำของตำแหน่งที่เกิดปัญหา</p> <p>$A = 0.54$ ตารางกิโลเมตร $L_0 = 1.85$ กิโลเมตร $H = 10$ เมตร $C = 0.40$</p> <p>$t_c = 1.42$ ชั่วโมง $I = 47.26$ มิลลิเมตร/ชั่วโมง อัตราการไหลสูงสุด = 2.86 ลบ.ม./วินาที</p> <p>Return period = 10 ปี</p> <p>หน้าตัดระบายน้ำมีขนาดที่เหมาะสมแล้ว ควรวางมาตรการขุดลอก กำจัดวัชพืช กิ่งไม้และสิ่งปฏิกูลในลำน้ำเพื่อรองรับน้ำในฤดูน้ำหลาก ความลาดชันท้องน้ำ 0.005</p>
