ชื่อลำน้ำ ร่องห้าบาท

เป็นสาขาของแม่น้ำ ยม

วันที่สำรวจ 14 กรกฎาคม 2568

หมู่บ้าน หมู่ที่ 6 บ้านปงพร้าว

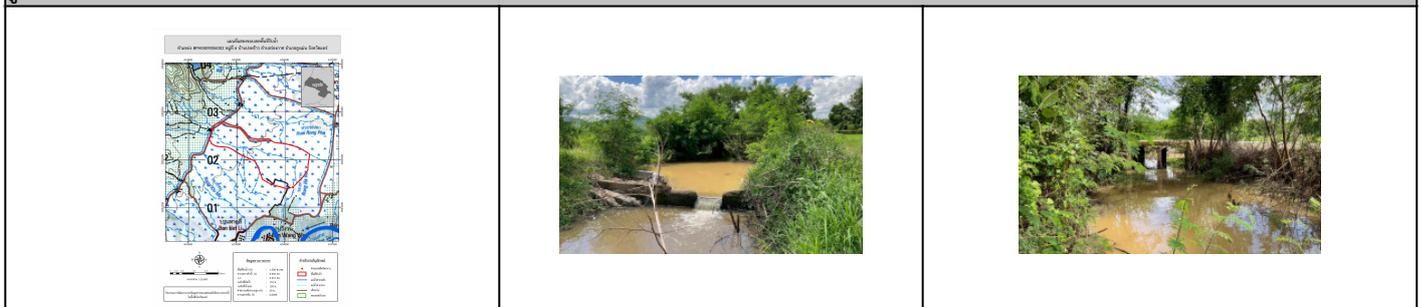
รูปภาพประกอบ

ลักษณะความเสียหาย อื่นๆ (วัชพืช) ระดับ ปานกลาง

ระดับการกีดขวาง ปานกลาง คิดเป็น 30-70%

สภาพปัญหาการกีดขวางทางน้ำ	แนวทางและวิธีการแก้ไขปัญหามาเบื้องต้น
<p>เป็นท่อลอดเหลี่ยมขนาดกว้าง 1.50 เมตร สูง 1.50 เมตร จำนวน 2 ช่อง ใช้เป็นทางข้ามชั่วคราวเข้าพื้นที่การเกษตร</p> <p>หน้าตัดลำน้ำก่อนและหลังท่อลอดดังกล่าวสามารถรองรับปริมาณน้ำได้</p> <p>ท่อลอดเหลี่ยมดังกล่าวมีขนาดที่เล็กกว่าขนาดของลำน้ำ ท่อลอดดังกล่าวมีเสถียรภาพ 1 ต้น มักมีเศษวัชพืชและตะกอนมาติด</p> <p>ทำให้ระดับน้ำด้านเหนือน้ำสูงกว่าปกติในปีที่มีปริมาณน้ำมากทำให้เอ่อล้นตลิ่งทุกปี</p>	<p>ข้อมูลพื้นที่รับน้ำของตำแหน่งที่เกิดปัญหา</p> <p>$A = 1.33$ ตารางกิโลเมตร $L_0 = 4.63$ กิโลเมตร $H = 20$ เมตร $C = 0.40$</p> <p>$t_c = 2.42$ ชั่วโมง $I = 35.36$ มิลลิเมตร/ชั่วโมง อัตราการไหลสูงสุด = 5.22 ลบ.ม./วินาที</p> <p>Return period = 20 ปี</p> <p>หน้าตัดระบายน้ำมีขนาดที่เหมาะสมแล้ว ควรวางมาตรการขุดลอก กำจัดวัชพืช กิ่งไม้และสิ่งปฏิกูลในลำน้ำเพื่อรองรับน้ำในฤดูน้ำหลาก ความลาดชันท้องน้ำ 0.005</p>
