ข้อมูลสภาพปัญหาและแนวทางการแก้ไขปัญหาเบื้องต้นของตำแหน่งการกีดขวางทางน้ำ จังหวัดแพร่

รหัสตำแหน่งกีดขวางที่ : BPH0114002001

ชื่อลำน้ำ ร่องควัว

หมู่บ้าน หมู่ที่ 2 บ้านต้นม่วง

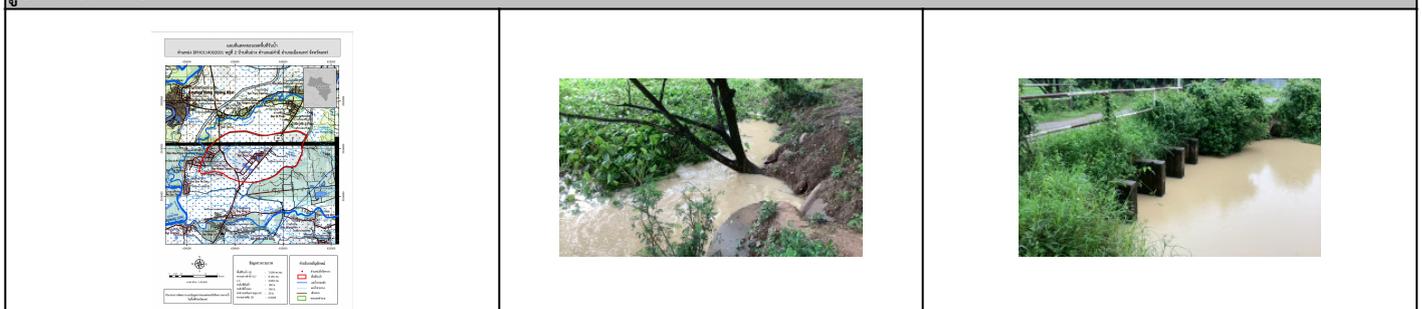
รูปภาพประกอบ

> โดยมนุษย์ จาก ระบบสาธารณสุขภาค: ท่อลอดถนนที่ตัดลำน้ำมีขนาดเล็กเกินไประบายน้ำหลากไม่ทัน

ระดับการกีดขวาง ปานกลาง คิดเป็น 30-70%

สภาพปัญหาการกีดขวางทางน้ำ	แนวทางและวิธีการแก้ไขปัญหาเบื้องต้น
<p>เป็นท่อลอดกลมขนาดเส้นผ่านศูนย์กลางยาว 1.00 เมตร จำนวน 2 ช่อง และท่อลอดกลมขนาดเส้นผ่านศูนย์กลางยาว 0.60 เมตร จำนวน 5 ช่อง ใช้เป็นทางข้ามชั่วคราวเข้าพื้นที่ทำการเกษตร</p> <p>หน้าตัดลำน้ำก่อนและหลังท่อลอดดังกล่าวสามารถรองรับปริมาณน้ำได้</p> <p>ท่อลอดกลมดังกล่าวมีขนาดที่เล็กกว่าขนาดของลำน้ำและไม่เหมาะสม มักมีวัชพืชมาติด</p> <p>ทำให้ระดับน้ำด้านเหนือน้ำสูงกว่าปกติในปีที่มีปริมาณน้ำมากทำให้เอ่อล้นตลิ่ง</p>	<p>ข้อมูลพื้นที่รับน้ำของตำแหน่งที่เกิดปัญหา</p> <p>$A = 7.01$ ตารางกิโลเมตร $L_0 = 8.17$ กิโลเมตร $H = 20$ เมตร $C = 0.45$</p> <p>$t_c = 3.61$ ชั่วโมง $I = 20.41$ มิลลิเมตร/ชั่วโมง อัตราการไหลสูงสุด = 17.90 ลบ.ม./วินาที</p> <p>Return period = 5 ปี</p> <p>ควรพิจารณาปรับปรุงโครงสร้างโดยเปลี่ยนเป็นท่อลอดเหลี่ยม ขนาด 1.8 x 1.8 เมตร จำนวน 3 ช่อง เพื่อขยายหน้าตัดและเพิ่มศักยภาพการระบายน้ำหลาก</p> <p>วางมาตรการตรวจสอบสิ่งปฏิกูล</p> <p>และเศษกิ่งไม้ที่มาติดบริเวณด้านเหนือน้ำให้กำจัดออกก่อน</p> <p>และหลังช่วงฤดูน้ำหลาก เพื่อรองรับปริมาณน้ำหลาก ความลาดชันท้องน้ำ 0.005</p>
