ชื่อลำน้ำ ร่องบัว เป็นสาขาของแม่น้ำ ยม ประเภทลำน้ำ ลำเหมือง วันที่สำรวจ 18 กรกฎาคม 2568
 หมู่บ้าน หมู่ที่ 1 บ้านหัวดง ตำบล พระหลวง อำเภอ สูงเม่น จังหวัดแพร่

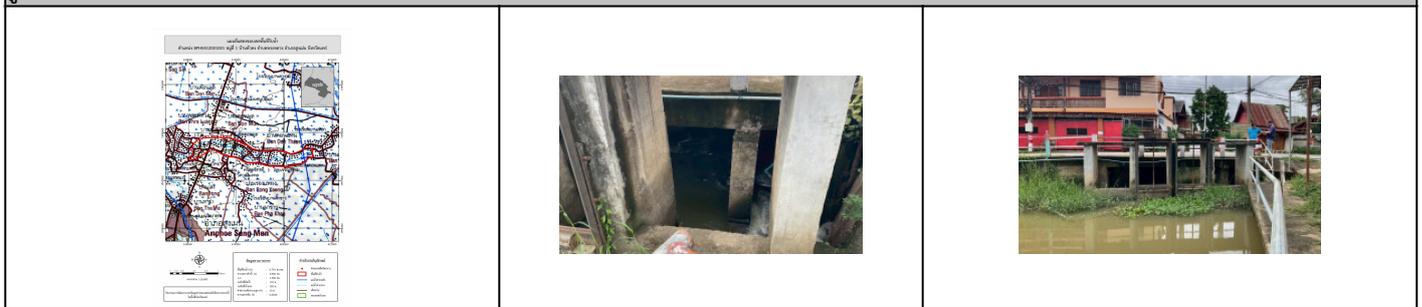
รูปภาพประกอบ

ความยาวของช่วงลำน้ำที่เกิดปัญหา เป็นจุดระยะ น้อยกว่า 10 เมตร การคาดมิ้วของลำน้ำ ไม่คาดมิ้ว วัสดุที่ใช้คาดมิ้วของลำน้ำ -
 ลักษณะความเสียหาย น้ำท่วม ระดับ ปานกลาง ความถี่ที่เกิดความเสียหาย 2-4 ปีครั้ง ระดับความเสี่ยง ปานกลาง

- > โดยธรรมชาติ ตลิ่งพังการกัดเซาะ วัชพืช (-)
- > โดยมนุษย์ จาก ระบบสาธารณสุขภาค: สะพานมีหน้าตัดแคบเกินไป หรือมีตอม่อมากเกินไปในช่วงฤดูน้ำหลากระบายไม่ทัน

สภาพปัญหาการกีดขวางทางน้ำ	แนวทางและวิธีการแก้ไขปัญหาเบื้องต้น
เป็นสะพานขนาดกว้าง 5.00 เมตร สูง 2.5 เมตร ไม่มีตอม่อ อยู่ในเขตชุมชน หน้าตัดลำน้ำก่อนและหลังสะพานดังกล่าวสามารถรองรับปริมาณน้ำได้ ตัวสะพานมีขนาดที่เล็กกว่าขนาดของลำน้ำ มักมีวัชพืชมาติด ทำให้ระดับน้ำด้านเหนือน้ำสูงกว่าปกติในปีที่มีปริมาณน้ำมากทำให้เอ่อล้นตลิ่ง บริเวณคอสะพานมีการทรุดตัวเล็กน้อย	ข้อมูลพื้นที่รับน้ำของตำแหน่งที่เกิดปัญหา $A = 0.79$ ตารางกิโลเมตร $L_0 = 3.06$ กิโลเมตร $H = 10$ เมตร $C = 0.65$ $t_c = 1.39$ ชั่วโมง $I = 185.14$ มิลลิเมตร/ชั่วโมง อัตราการไหลสูงสุด = 26.47 ลบ.ม./วินาที Return period = 100 ปี หน้าตัดระบายน้ำมีขนาดที่เหมาะสมแล้ว ควรวางมาตรการขุดลอก กำจัดวัชพืช กิ่งไม้และสิ่งปฏิกูลในลำน้ำเพื่อรองรับน้ำในฤดูน้ำหลาก ความลาดชันท้องน้ำ 0.005

สภาพในปัจจุบันของโครงการที่แก้ไขปัญหา อยู่ในแผน 2570 ทำพินังเพิ่มเหนือน้ำ งบประมาณ 0 บาท
