ข้อมูลสภาพปัญหาและแนวทางการแก้ไขปัญหาเบื้องต้นของตำแหน่งการกีดขวางทางน้ำ จังหวัดแพร่

รหัสตำแหน่งกีดขวางที่ : BPH0412002001

ชื่อลำน้ำ ร่องบัว

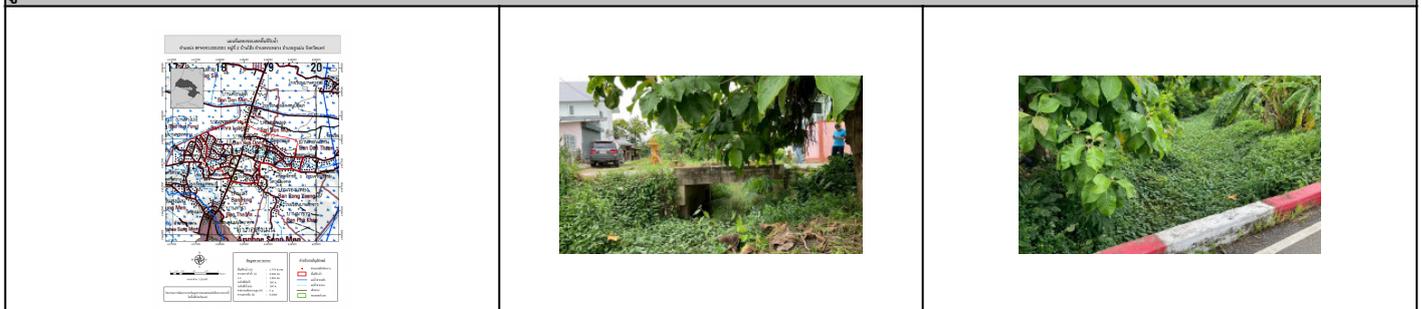
รูปภาพประกอบ

> โดยมนุษย์ จาก ระบบสาธารณสุขภาค: ท่อลอดถนนที่ตัดลำน้ำมีขนาดเล็กเกินไประบายน้ำหลากไม่ทัน

สภาพปัญหาการกีดขวางทางน้ำ	แนวทางและวิธีการแก้ไขปัญหาเบื้องต้น
เป็นท่อลอดเหลี่ยมขนาดกว้าง 3.50 เมตร สูง 2.00 เมตร จำนวน 1 ช่อง ถูกวางอยู่ใต้ถนนในเขตชุมชน หน้าตัดลำน้ำก่อนและหลังท่อลอดดังกล่าวสามารถรองรับปริมาณน้ำได้ ท่อลอดเหลี่ยมดังกล่าวมีขนาดที่เล็กกว่าขนาดของลำน้ำ มักมีเศษวัชพืชและตะกอน ทำให้ระดับน้ำด้านเหนือน้ำสูงกว่าปกติในปีที่มีปริมาณน้ำมากทำให้เอ่อล้นตลิ่งทุกปี	ข้อมูลพื้นที่รับน้ำของตำแหน่งที่เกิดปัญหา A = 1.77 ตารางกิโลเมตร L0 = 2.94 กิโลเมตร H = - เมตร C = 0.65 tc = 4.35 ชั่วโมง l = 22.40 มิลลิเมตร/ชั่วโมง อัตราการไหลสูงสุด = 7.18 ลบ.ม./วินาที Return period = 20 ปี หน้าตัดระบายน้ำมีขนาดที่เหมาะสมแล้ว ควรวางมาตรการขุดลอก กำจัดวัชพืช กิ่งไม้และสิ่งปฏิกูลในลำน้ำเพื่อรองรับน้ำในฤดูน้ำหลาก ความลาดชันท้องน้ำ 0.005
