ชื่อลำน้ำ แม่

วันที่สำรวจ 21 กันยายน 2568

หมู่บ้าน หมู่ที่ 13 บ้านห้วยม้า

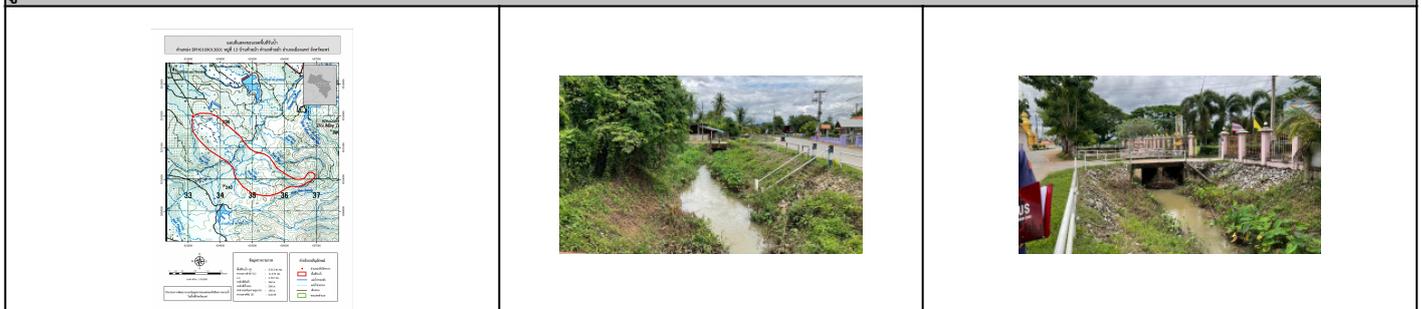
รูปภาพประกอบ

สภาพปัญหาการกีดขวางทางน้ำ	แนวทางและวิธีการแก้ไขปัญหาเบื้องต้น
<p>เป็นสะพานขนาดกว้าง 10.00 เมตร สูง 3.00 เมตร ไม่มีตอม่อ</p> <p>เป็นทางที่ใช้เข้าพื้นที่การเกษตร</p> <p>หน้าตัดลำน้ำก่อนและหลังสะพานดังกล่าวสามารถรองรับปริมาณน้ำหลากได้</p> <p>เนื่องจากมีวัชพืชขึ้นเป็นปริมาณมาก และมีกิ่งไม้และตะกอนมาติด</p> <p>ทำให้ระดับน้ำด้านเหนือน้ำสูงกว่าปกติในปีที่มีปริมาณน้ำมากทำให้เอ่อล้นตลิ่ง</p>	<p>ข้อมูลพื้นที่รับน้ำของตำแหน่งที่เกิดปัญหา</p> <p>$A = 3.51$ ตารางกิโลเมตร $L_0 = 11.47$ กิโลเมตร $H = 160$ เมตร $C = 0.25$</p> <p>$t_c = 2.25$ ชั่วโมง $I = 124.07$ มิลลิเมตร/ชั่วโมง อัตราการไหลสูงสุด = 30.30 ลบ.ม./วินาที</p> <p>Return period = 50 ปี</p> <p>หน้าตัดระบายน้ำมีขนาดที่เหมาะสมแล้ว ควรวางมาตรการขุดลอก กำจัดวัชพืช กิ่งไม้และสิ่งปฏิกูลในลำน้ำเพื่อรองรับน้ำในฤดูน้ำหลาก ความลาดชันท้องน้ำ 0.005</p>
