ข้อมูลสภาพปัญหาและแนวทางการแก้ไขปัญหาเบื้องต้นของตำแหน่งการกีดขวางทางน้ำ จังหวัดแพร่

รหัสตำแหน่งกีดขวางที่ : BPH0117004003

ชื่อลำน้ำ คลองซุด

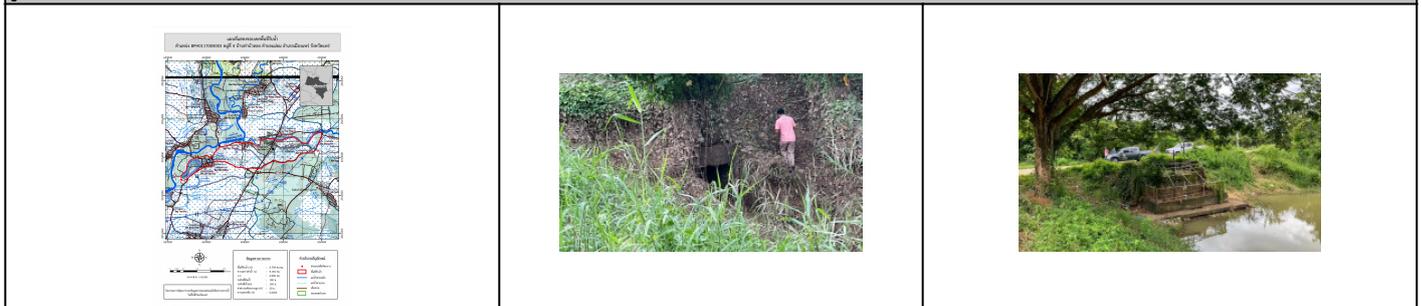
รูปภาพประกอบ

สภาพปัญหาการกีดขวางทางน้ำ	แนวทางและวิธีการแก้ไขปัญหาเบื้องต้น
เป็นท่อลอดเหลี่ยมขนาดกว้าง 1.50 เมตร สูง 2.00 เมตร จำนวน 1 ช่อง ถูกวางอยู่ใต้ถนนเข้าพื้นที่ทำการเกษตร หน้าตัดลำน้ำก่อนและหลังท่อลอดดังกล่าวสามารถรองรับปริมาณน้ำได้ ท่อลอดดังกล่าวมีขนาดเล็กกว่าขนาดของลำน้ำมากและไม่เหมาะสม แต่มักเอ่อท่วมเฉพาะช่วงที่น้ำยมเอ่อ	ข้อมูลพื้นที่รับน้ำของตำแหน่งที่เกิดปัญหา $A = 6.80$ ตารางกิโลเมตร $L_0 = 8.16$ กิโลเมตร $H = 20$ เมตร $C = 0.50$ $t_c = 3.33$ ชั่วโมง $I = 24.80$ มิลลิเมตร/ชั่วโมง อัตราการไหลสูงสุด = 23.43 ลบ.ม./วินาที Return period = 10 ปี ควรพิจารณาปรับปรุงโครงสร้างโดยเปลี่ยนเป็นท่อลอดเหลี่ยม ขนาด 2 x 2 เมตร จำนวน 2 ช่อง เพื่อขยายหน้าตัดและเพิ่มศักยภาพการระบายน้ำหลาก วางมาตรการตรวจสอบสิ่งปฏิกูล และเศษกิ่งไม้ที่มาติดบริเวณด้านเหนือน้ำให้กำจัดออกก่อน และหลังช่วงฤดูน้ำหลาก เพื่อรองรับปริมาณน้ำหลาก ความลาดชันท้องน้ำ 0.005
