ชื่อลำน้ำ เหมืองเลา

วันที่สำรวจ 22 กรกฎาคม 2568

หมู่บ้าน หมู่ที่ 1 บ้านดอนดี

จังหวัด แพร่

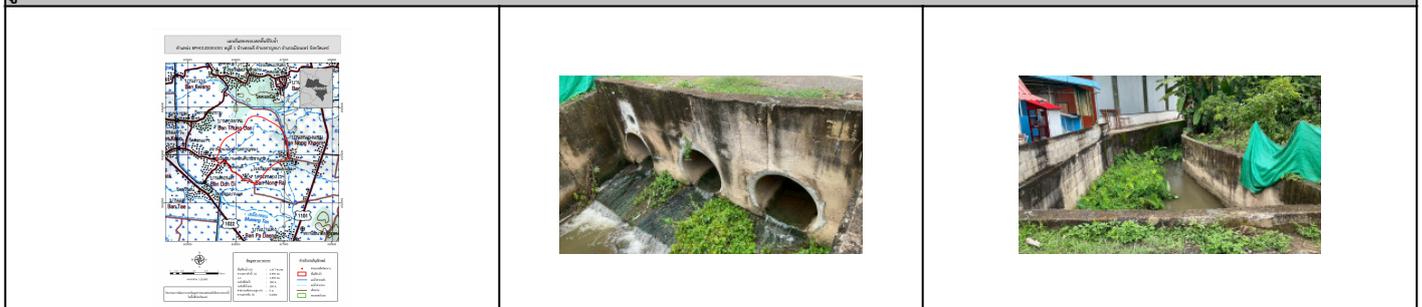
รูปภาพประกอบ

ลักษณะความเสียหาย น้ำท่วม

> โดยมนุษย์ จาก ระบบสาธารณสุขภาค: ท่อลอดถนนที่ตัดลำน้ำมีขนาดเล็กเกินไประบายน้ำหลากไม่ทัน

สภาพปัญหาการกีดขวางทางน้ำ	แนวทางและวิธีการแก้ไขปัญหาเบื้องต้น
เป็นท่อลอดกลมขนาดเส้นผ่านศูนย์กลางยาว 1.00 เมตร จำนวน 3 ช่อง วางอยู่ใต้ถนนในเขตชุมชน หน้าตัดลำน้ำก่อนและหลังท่อลอดดังกล่าวสามารถรองรับปริมาณน้ำได้ ท่อลอดกลมดังกล่าวมีขนาดเล็กกว่าขนาดของลำน้ำ มักมีวัชพืชมมาติด ทำให้ระดับน้ำด้านเหนือน้ำสูงกว่าปกติในปีที่มีปริมาณน้ำมากทำให้เอ่อล้นตลิ่งและมีการกัดเซาะตลิ่งเล็กน้อยทุกปี	ข้อมูลพื้นที่รับน้ำของตำแหน่งที่เกิดปัญหา $A = 1.32$ ตารางกิโลเมตร $L_0 = 2.99$ กิโลเมตร $H = -$ เมตร $C = 0.40$ $t_c = 6.83$ ชั่วโมง $I = 13.97$ มิลลิเมตร/ชั่วโมง อัตราการไหลสูงสุด = 2.05 ลบ.ม./วินาที Return period = 10 ปี หน้าตัดระบายน้ำมีขนาดที่เหมาะสมแล้ว ควรวางมาตรการขุดลอก กำจัดวัชพืช กิ่งไม้และสิ่งปฏิกูลในลำน้ำเพื่อรองรับน้ำในฤดูน้ำหลาก ความลาดชันท้องน้ำ 0.005
