ชื่อลำน้ำ เหมืองเลา

วันที่สำรวจ 22 กรกฎาคม 2568

หมู่บ้าน หมู่ที่ 1 บ้านดอนดี

จังหวัด แพร่

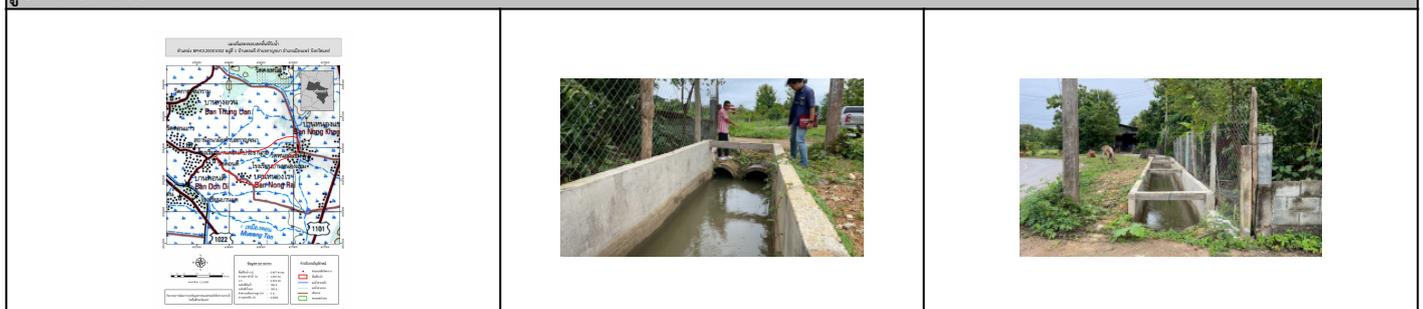
รูปภาพประกอบ

ลักษณะความเสียหาย น้ำท่วม

> โดยมนุษย์ จาก ระบบสาธารณสุขโรค: ท่อลอดถนนที่ตัดลำน้ำมีขนาดเล็กเกินไประบายน้ำหลากไม่ทัน

สภาพปัญหาการกีดขวางทางน้ำ	แนวทางและวิธีการแก้ไขปัญหาเบื้องต้น
เป็นท่อลอดกลมขนาดเส้นผ่านศูนย์กลางยาว 1.00 เมตร จำนวน 1 ช่อง วางอยู่ข้างถนน หน้าตัดลำน้ำก่อนและหลังท่อลอดดังกล่าวสามารถรองรับปริมาณน้ำได้ ท่อลอดกลมดังกล่าวมีขนาดเล็กกว่าขนาดของลำน้ำเล็กน้อยและไม่เหมาะสม มักมีวัชพืชและตะกอนมาติด ทำให้ระดับน้ำด้านเหนือน้ำสูงกว่าปกติในปีที่มีปริมาณน้ำมากทำให้เอ่อล้นตลิ่งเล็กน้อย	ข้อมูลพื้นที่รับน้ำของตำแหน่งที่เกิดปัญหา $A = 0.47$ ตารางกิโลเมตร $L_0 = 1.05$ กิโลเมตร $H = -$ เมตร $C = 0.40$ $t_c = 4.04$ ชั่วโมง $I = 18.66$ มิลลิเมตร/ชั่วโมง อัตราการไหลสูงสุด = 0.97 ลบ.ม./วินาที Return period = 5 ปี ควรพิจารณาปรับปรุงโครงสร้างโดยเปลี่ยนเป็นท่อลอดเหลี่ยม ขนาด 1.5 x 1.5 เมตร จำนวน 1 ช่อง เพื่อขยายหน้าตัดและเพิ่มศักยภาพการระบายน้ำหลาก วางมาตรการตรวจสอบสิ่งปฏิกูล และเศษกิ่งไม้ที่มาติดบริเวณด้านเหนือน้ำให้กำจัดออกก่อน และหลังช่วงฤดูน้ำหลาก เพื่อรองรับปริมาณน้ำหลาก ความลาดชันท้องน้ำ 0.005
