ชื่อลำน้ำ เหมืองเลา

ประเภทลำน้ำ ลำเหมือง

วันที่สำรวจ 22 กรกฎาคม 2568

หมู่บ้าน หมู่ที่ 1 บ้านดอนดี

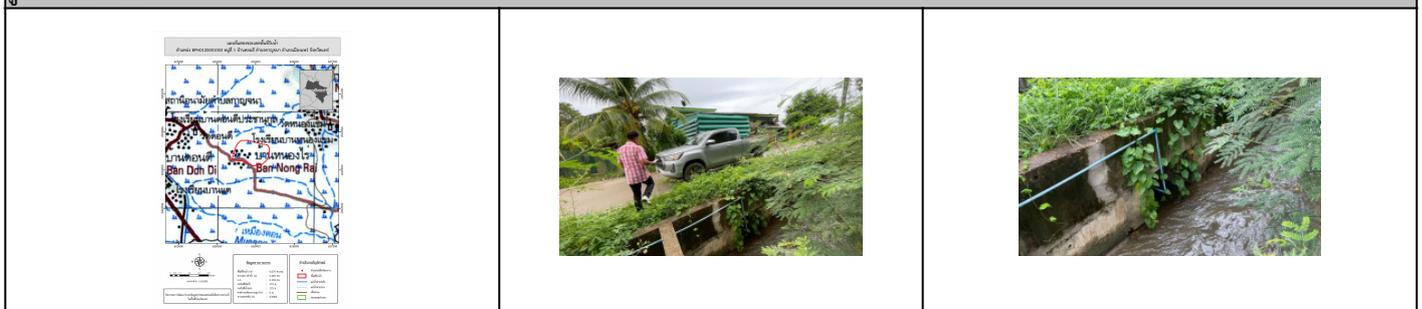
รูปภาพประกอบ

> โดยมนุษย์ จาก ระบบสาธารณสุขปกศ: ท่อลอดถนนที่ตัดลำน้ำมีขนาดเล็กเกินไประบายน้ำหลากไม่ทัน

สภาพปัญหาการกีดขวางทางน้ำ	แนวทางและวิธีการแก้ไขปัญหามาเบื้องต้น
เป็นท่อลอดกลมขนาดเส้นผ่านศูนย์กลางยาว 1.00 เมตร จำนวน 1 ช่อง วางอยู่ข้างถนน หน้าตัดลำน้ำก่อนและหลังท่อลอดดังกล่าวสามารถรองรับปริมาณน้ำได้ ท่อลอดกลมดังกล่าวมีขนาดเล็กกว่าขนาดของลำน้ำเล็กน้อย มักมีวัชพืชมาติด ทำให้ระดับน้ำด้านเหนือน้ำสูงกว่าปกติในปีที่มีปริมาณน้ำมากทำให้เอ่อล้นตลิ่งเล็กน้อย	ข้อมูลพื้นที่รับน้ำของตำแหน่งที่เกิดปัญหา $A = 0.08$ ตารางกิโลเมตร $L_0 = 0.37$ กิโลเมตร $H = -$ เมตร $C = 0.50$ $t_c = 2.05$ ชั่วโมง $I = 36.17$ มิลลิเมตร/ชั่วโมง อัตราการไหลสูงสุด = 0.38 ลบ.ม./วินาที Return period = 10 ปี หน้าตัดระบายน้ำมีขนาดที่เหมาะสมแล้ว ควรวางมาตรการขุดลอก กำจัดวัชพืช กิ่งไม้และสิ่งปฏิกูลในลำน้ำเพื่อรองรับน้ำในฤดูน้ำหลาก ความลาดชันท้องน้ำ 0.005
