ชื่อลำน้ำ ตาล

เป็นสาขาของแม่น้ำ ยม

วันที่สำรวจ 22 กรกฎาคม 2568

หมู่บ้าน หมู่ที่ 4 บ้านหนองบ่อ

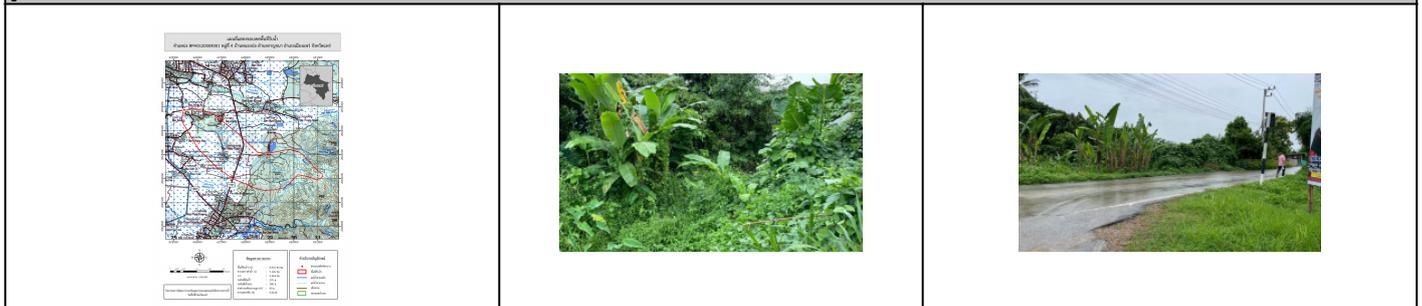
รูปภาพประกอบ

ลักษณะความเสียหาย น้ำท่วม

จาก ระบบสาธารณสุขภาค: ท่อลอดถนนที่ตัดลำน้ำมีขนาดเล็กเกินไประบายน้ำหลากไม่ทัน

สภาพปัญหาการกีดขวางทางน้ำ	แนวทางและวิธีการแก้ไขปัญหามลพิษเบื้องต้น
เป็นท่อลอดกลมขนาดเส้นผ่านศูนย์กลางยาว 1.00 เมตร จำนวน 2 ช่อง วางใต้ข้างถนน หน้าตัดลำน้ำก่อนและหลังท่อลอดดังกล่าวสามารถรองรับปริมาณน้ำได้ ท่อลอดกลมดังกล่าวมีขนาดที่เท่ากับขนาดของลำน้ำ มักมีวัชพืชมารัด ทำให้ระดับน้ำด้านเหนือน้ำสูงกว่าปกติในปีที่มีปริมาณน้ำมากทำให้เอ่อล้นตลิ่ง	ข้อมูลพื้นที่รับน้ำของตำแหน่งที่เกิดปัญหา $A = 8.60$ ตารางกิโลเมตร $L0 = 7.13$ กิโลเมตร $H = 90$ เมตร $C = 0.35$ $t_c = 2.25$ ชั่วโมง $I = 33.64$ มิลลิเมตร/ชั่วโมง อัตราการไหลสูงสุด = 28.15 ลบ.ม./วินาที Return period = 10 ปี  ควรพิจารณาปรับปรุงโครงสร้างโดยเปลี่ยนเป็นท่อลอดเหลี่ยม ขนาด $2 \times 2$ เมตร จำนวน 2 ช่อง เพื่อขยายหน้าตัดและเพิ่มศักยภาพการระบายน้ำหลาก วางมาตรการตรวจสอบสิ่งปฏิกูล และเศษกิ่งไม้ที่มีมาติดบริเวณด้านเหนือน้ำให้กำจัดออกก่อน และหลังช่วงฤดูน้ำหลาก เพื่อรองรับปริมาณน้ำหลาก ความลาดชันท้องน้ำ 0.005
