ชื่อลำน้ำ ร่องควา

วันที่สำรวจ 23 กรกฎาคม 2568

หมู่บ้าน หมู่ที่ 9 บ้านน้ำทอง

จังหวัด แพร่

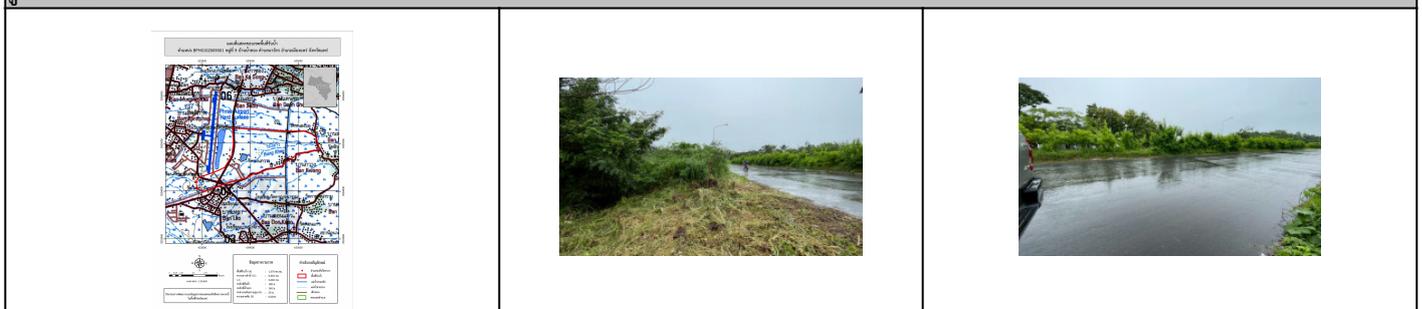
รูปภาพประกอบ

ลักษณะความเสียหาย น้ำท่วม

> โดยมนุษย์ จาก อื่นๆ (เหมืองมีขนาดเล็ก ล้นเหมือง)

สภาพปัญหาการกีดขวางทางน้ำ	แนวทางและวิธีการแก้ไขปัญหาเบื้องต้น
<p>เป็นท่อลอดเหลี่ยมขนาดกว้าง 2.00 เมตร สูง 2.00 เมตร จำนวน 2 ช่อง ใช้เป็นทางเข้าพื้นที่ทำการเกษตร</p> <p>หน้าตัดลำน้ำก่อนและหลังท่อลอดดังกล่าวสามารถรองรับปริมาณน้ำได้</p> <p>ท่อลอดเหลี่ยมดังกล่าวมีขนาดที่เล็กกว่าขนาดของลำน้ำเล็กน้อย มักมีวัชพืชมาติด ทำให้ระดับน้ำด้านเหนือน้ำสูงกว่าปกติในปีที่มีปริมาณน้ำมากทำให้เอ่อล้นตลิ่งทุกปี</p>	<p>ข้อมูลพื้นที่รับน้ำของตำแหน่งที่เกิดปัญหา</p> <p>$A = 1.57$ ตารางกิโลเมตร $L0 = 6.45$ กิโลเมตร $H = 20$ เมตร $C = 0.45$</p> <p>$t_c = 2.96$ ชั่วโมง $I = 27.16$ มิลลิเมตร/ชั่วโมง อัตราการไหลสูงสุด = 5.35 ลบ.ม./วินาที</p> <p>Return period = 10 ปี</p> <p>หน้าตัดระบายน้ำมีขนาดที่เหมาะสมแล้ว ควรวางมาตรการขุดลอก กำจัดวัชพืช กิ่งไม้และสิ่งปฏิกูลในลำน้ำเพื่อรองรับน้ำในฤดูน้ำหลาก ความลาดชันท้องน้ำ 0.005</p>
