ชื่อลำน้ำ แม่แคม

วันที่สำรวจ 23 กรกฎาคม 2568

หมู่บ้าน หมู่ที่ 5 บ้านนาคูหา

จังหวัด แพร่

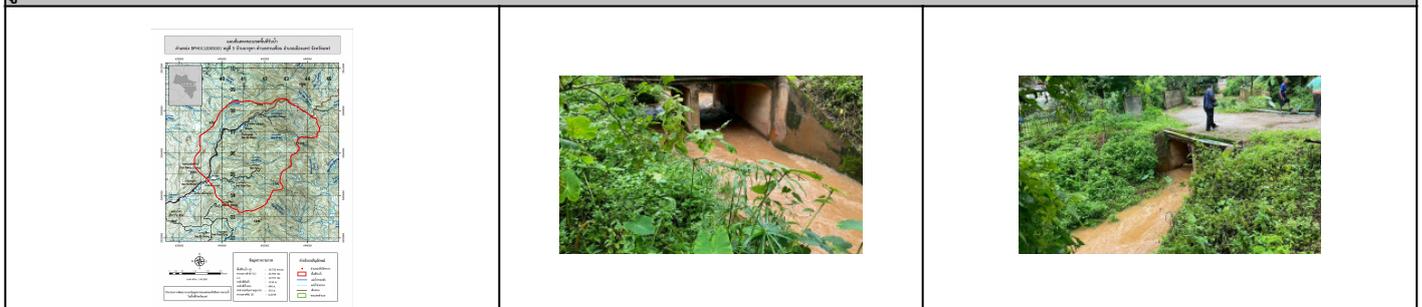
รูปภาพประกอบ

ลักษณะความเสียหาย น้ำท่วม

สภาพปัญหาการกีดขวางทางน้ำ	แนวทางและวิธีการแก้ไขปัญหาเบื้องต้น
<p>เป็นท่อลอดเหลี่ยมขนาดกว้าง 1.80 เมตร สูง 1.80 เมตร จำนวน 2 ช่อง ใช้เป็นทางข้ามเข้าพื้นที่ทำการเกษตร</p> <p>หน้าตัดลำน้ำก่อนและหลังท่อลอดดังกล่าวสามารถรองรับปริมาณน้ำได้ มักมีเศษวัชพืชมาติด</p> <p>ทำให้ระดับน้ำด้านเหนือน้ำสูงกว่าปกติในปีที่มีปริมาณน้ำมากทำให้อเอ่อล้นตลิ่ง</p>	<p>ข้อมูลพื้นที่รับน้ำของตำแหน่งที่เกิดปัญหา</p> <p>$A = 19.75$ ตารางกิโลเมตร $L0 = 25.59$ กิโลเมตร $H = 260$ เมตร $C = 0.20$</p> <p>$t_c = 4.72$ ชั่วโมง $I = 18.78$ มิลลิเมตร/ชั่วโมง อัตราการไหลสูงสุด = 20.62 ลบ.ม./วินาที</p> <p>Return period = 10 ปี</p> <p>หน้าตัดระบายน้ำมีขนาดที่เหมาะสมแล้ว ควรวางมาตรการขุดลอก กำจัดวัชพืช กิ่งไม้และสิ่งปฏิกูลในลำน้ำเพื่อรองรับน้ำในฤดูน้ำหลาก ความลาดชันท้องน้ำ 0.005</p>
