ชื่อลำน้ำ ร่องคัน เป็นสาขาของแม่น้ำ เหมืองหลวงสายกลาง/คลองชลประทาน/ยม ประเภทลำน้ำ ลำเหมือง วันที่สำรวจ 23 กรกฎาคม 2568  
 หมู่บ้าน หมู่ที่ 10 บ้านหนองแวม ตำบล ป่าแดง อำเภอ เมืองแพร่ จังหวัด แพร่

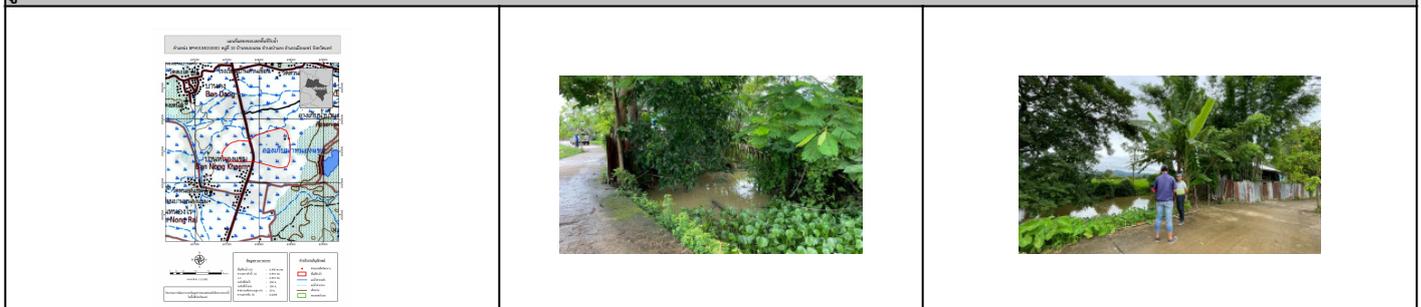
รูปภาพประกอบ

ความยาวของช่วงลำน้ำที่เกิดปัญหา เป็นจุดระยะ น้อยกว่า 10 เมตร การคาดผิวของลำน้ำ ไม่คาดผิว วัสดุที่ใช้คาดผิวของลำน้ำ -  
 ลักษณะความเสียหาย น้ำเสีย ระดับ น้อย ความถี่ที่เกิดความเสียหาย ทุกปี ระดับความเสี่ยง ปานกลาง

ระดับการกีดขวาง ปานกลาง คิดเป็น 30-70%

สภาพปัญหาการกีดขวางทางน้ำ	แนวทางและวิธีการแก้ไขปัญหาเบื้องต้น
เป็นทางน้ำเปิดกว้าง 5.00 เมตร ลึก 3.00 เมตร เป็นลำเหมืองอยู่ด้านข้างของถนน ใช้เป็นทางเข้าพื้นที่ทำการเกษตร หน้าตัดของลำน้ำสามารถรองรับน้ำหลากได้ แต่ชาวบ้านมีการลากลำน้ำเล็กน้อยมักปล่อยน้ำเสียลงสู่แหล่งน้ำ	ข้อมูลพื้นที่รับน้ำของตำแหน่งที่เกิดปัญหา $A = 0.44$ ตารางกิโลเมตร $L_0 = 0.98$ กิโลเมตร $H = 20$ เมตร $C = 0.40$ $t_c = 0.66$ ชั่วโมง $I = 81.33$ มิลลิเมตร/ชั่วโมง อัตราการไหลสูงสุด = 3.98 ลบ.ม./วินาที Return period = 10 ปี หน้าตัดระบายน้ำมีขนาดที่เหมาะสมแล้ว ควรวางมาตรการขุดลอก กำจัดวัชพืช กิ่งไม้และสิ่งปลูกในลำน้ำเพื่อรองรับน้ำในฤดูน้ำหลาก ความลาดชันท้องน้ำ 0.005
