ข้อมูลสภาพปัญหาและแนวทางการแก้ไขปัญหาเบื้องต้นของตำแหน่งการกีดขวางทางน้ำ จังหวัดแพร่

รหัสตำแหน่งกีดขวางที่ : BPH0118001001

ชื่อลำน้ำ เหมืองใหม่ เป็นสาขาของแม่น้ำ ยม ประเภทลำน้ำ ลำเหมือง
หมู่บ้าน หมู่ที่ 1 บ้านมุ้ง ตำบล ช่อแฮ อำเภอ เมืองแพร่ จังหวัด แพร่

วันที่สำรวจ 24 กันยายน 2568

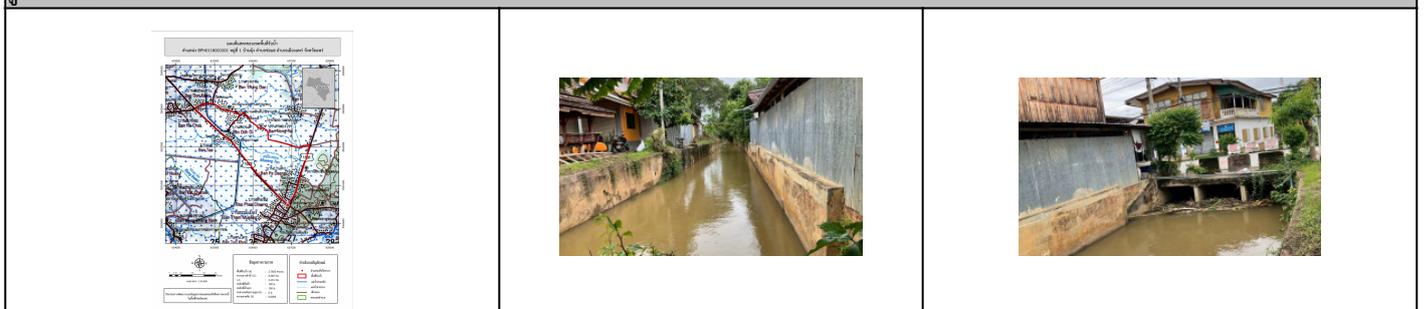
รูปภาพประกอบ

- > โดยธรรมชาติ -
- > โดยมนุษย์ จาก อื่นๆ (บล็อกคอนกรีตมีเสาตรงกลางมากเกินไปมีเศษไม้มาติด)

สภาพปัญหาการกีดขวางทางน้ำ	แนวทางและวิธีการแก้ไขปัญหาเบื้องต้น
เป็นท่อลอดเหลี่ยมขนาดกว้าง 2.00 เมตร สูง 2.00 เมตร จำนวน 3 ช่อง ใช้เป็นทางข้ามในเขตชุมชน หน้าตัดลำน้ำก่อนและหลังท่อลอดดังกล่าวสามารถรองรับปริมาณน้ำได้ ท่อลอดเหลี่ยมดังกล่าวมีขนาดที่เท่ากับขนาดของลำน้ำแต่มีเศษกิ่งไม้มาติด ทำให้ระดับน้ำด้านเหนือน้ำสูงกว่าปกติในปีที่มีปริมาณน้ำมากทำให้เอ่อล้นตลิ่ง	ข้อมูลพื้นที่รับน้ำของตำแหน่งที่เกิดปัญหา A = 2.79 ตารางกิโลเมตร L0 = 6.28 กิโลเมตร H = - เมตร C = 0.45 tc = 9.19 ชั่วโมง l = 12.33 มิลลิเมตร/ชั่วโมง อัตราการไหลสูงสุด = 4.30 ลบ.ม./วินาที Return period = 20 ปี หน้าตัดระบายน้ำมีขนาดที่เหมาะสมแล้ว ควรวางมาตรการขุดลอก กำจัดวัชพืช กิ่งไม้และสิ่งปฏิกูลในลำน้ำเพื่อรองรับน้ำในฤดูน้ำหลาก ความลาดชันท้องน้ำ 0.005
