ชื่อลำน้ำ ทางระบายน้ำในเขตเมือง เป็นสาขาของแม่น้ำ คลองชลประทาน/ยม ประเภทลำน้ำ ลำเหมือง วันที่สำรวจ 30 กรกฎาคม 2568
 หมู่บ้าน หมู่ที่ 1 บ้านทุ่งกวาว ตำบล ทุ่งกวาว อำเภอ เมืองแพร่ จังหวัด แพร่

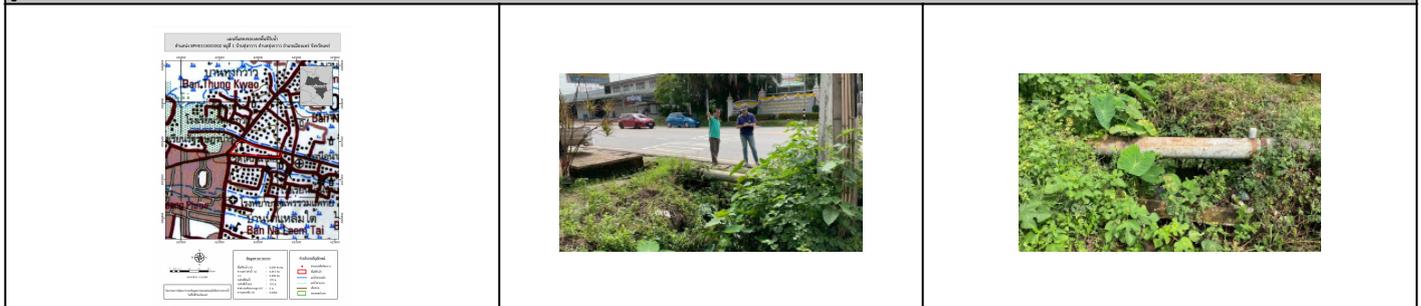
รูปภาพประกอบ

สภาพปัญหาการกีดขวางทางน้ำ	แนวทางและวิธีการแก้ไขปัญหาลำน้ำเบื้องต้น
เป็นท่อลอดกลมขนาดเส้นผ่านศูนย์กลางยาว 0.60 เมตร จำนวน 1 ช่อง ถูกวางอยู่ใต้ถนนเส้นหลักใช้เป็นท่อระบายน้ำในเขตเมือง หน้าตัดลำน้ำก่อนและหลังท่อลอดดังกล่าวสามารถรองรับปริมาณน้ำได้ ท่อลอดกลมดังกล่าวมีตะกอนมาอุดตัน ทำให้ไม่สามารถระบายน้ำได้สะดวกไหลเอ่อท่วมถนน	ข้อมูลพื้นที่รับน้ำของตำแหน่งที่เกิดปัญหา $A = 0.05$ ตารางกิโลเมตร $L_0 = 0.42$ กิโลเมตร $H = -$ เมตร $C = 0.70$ $t_c = 1.45$ ชั่วโมง $I = 46.83$ มิลลิเมตร/ชั่วโมง อัตราการไหลสูงสุด = 0.44 ลบ.ม./วินาที Return period = 10 ปี ควรพิจารณาปรับปรุงโครงสร้างโดยเปลี่ยนเป็นท่อลอดกลมเส้นผ่านศูนย์กลาง 1 เมตร จำนวน 1 ช่อง เพื่อขยายหน้าตัดและเพิ่มศักยภาพการระบายน้ำหลาก วางมาตรการตรวจสอบสิ่งปฏิกูล และเศษกิ่งไม้ที่มามีติดบริเวณด้านเหนือน้ำให้กำจัดออกก่อน และหลังช่วงฤดูน้ำหลาก เพื่อรองรับปริมาณน้ำหลาก ความลาดชันท้องน้ำ 0.005
