ชื่อลำน้ำ แม่แคมเล็ก

วันที่สำรวจ 30 กรกฎาคม 2568

หมู่บ้าน หมู่ที่ 1 บ้านทุ่งกวาว

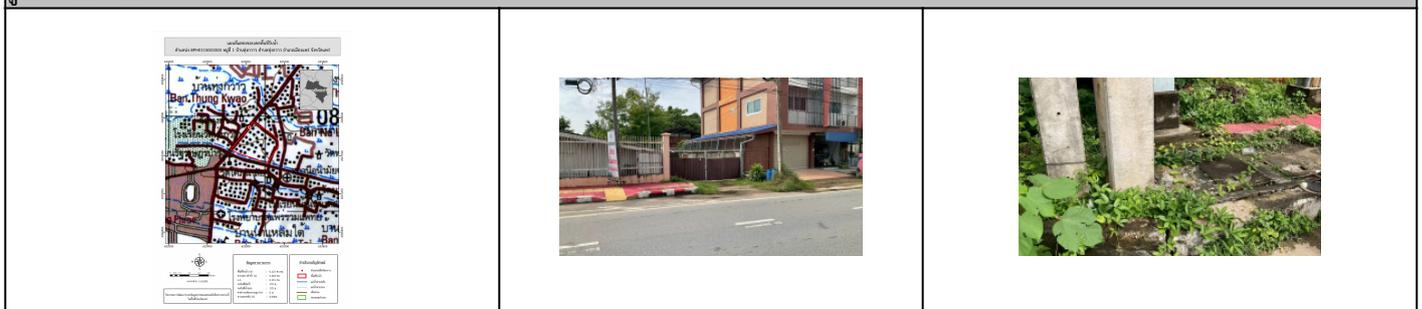
รูปภาพประกอบ

ลักษณะความเสียหาย น้ำท่วม

> โดยมนุษย์ จาก ระบบสาธารณสุขภาค: ท่อลอดถนนที่ตัดลำน้ำมีขนาดเล็กเกินไประบายน้ำหลากไม่ทัน

สภาพปัญหาการกีดขวางทางน้ำ	แนวทางและวิธีการแก้ไขปัญหามาเบื้องต้น
เป็นท่อลอดกลมขนาดเส้นผ่านศูนย์กลางยาว 1.00 เมตร จำนวน 2 ช่อง ถูกวางอยู่ใต้ถนนเส้นหลักใช้เป็นท่อระบายน้ำในเขตเมือง หน้าตัดลำน้ำก่อนและหลังท่อลอดดังกล่าวสามารถรองรับปริมาณน้ำได้ ด้านหลังของท่อมีวัชพืชขึ้นเป็นปริมาณมาก ทำให้น้ำไม่สามารถระบายได้สะดวกไหลเอ่อท่วมถนน	ข้อมูลพื้นที่รับน้ำของตำแหน่งที่เกิดปัญหา A = 0.12 ตารางกิโลเมตร L0 = 0.32 กิโลเมตร H = - เมตร C = 0.75 tc = 1.12 ชั่วโมง l = 56.65 มิลลิเมตร/ชั่วโมง อัตราการไหลสูงสุด = 1.43 ลบ.ม./วินาที Return period = 10 ปี หน้าตัดระบายน้ำมีขนาดที่เหมาะสมแล้ว ควรวางมาตรการขุดลอก กำจัดวัชพืช กิ่งไม้และสิ่งปฏิกูลในลำน้ำเพื่อรองรับน้ำในฤดูน้ำหลาก ความลาดชันท้องน้ำ 0.005
