ชื่อลำน้ำ รากไม้

วันที่สำรวจ 30 กรกฎาคม 2568

หมู่บ้าน หมู่ที่ 1 บ้านวังหงษ์

จังหวัด แพร่

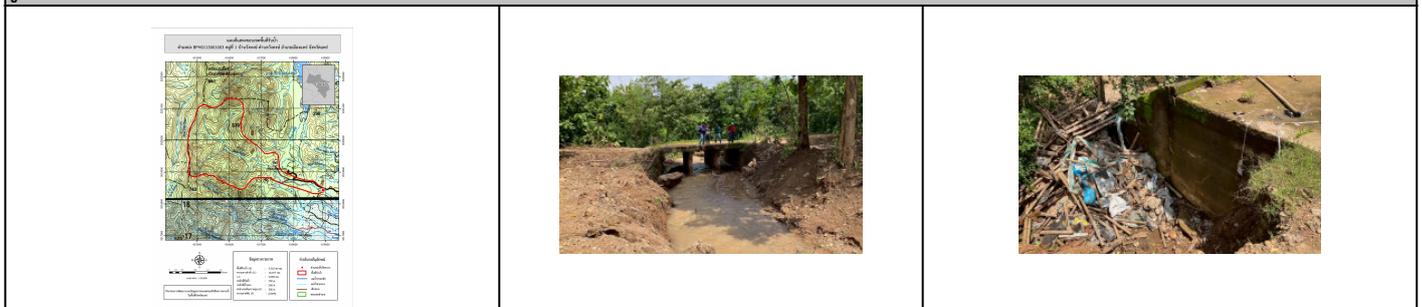
รูปภาพประกอบ

ลักษณะความเสียหาย น้ำท่วม

- > โดยธรรมชาติ ตลิ่งพังการกัดเซาะ วัชพืช (-)
- > โดยมนุษย์ จาก อื่นๆ (บล็อกรถคอนเวียร์สมีเสาดตรงกลางมากเกินไปมีเศษไม้มาติด)

สภาพปัญหาการกีดขวางทางน้ำ	แนวทางและวิธีการแก้ไขปัญหเบื้องต้น
<p>เป็นท่อลอดเหลี่ยมขนาดกว้าง 1.80 เมตร สูง 1.80 เมตร จำนวน 3 ช่อง</p> <p>ใช้เป็นทางข้ามชั่วคราวเข้าพื้นที่ทำการเกษตร</p> <p>ยอมให้มีการไหลผ่านข้ามเส้นทางได้ในช่วงน้ำหลาก</p> <p>หน้าตัดลำน้ำก่อนและหลังท่อลอดดังกล่าวสามารถรองรับปริมาณน้ำได้</p> <p>ท่อลอดเหลี่ยมดังกล่าวมีขนาดที่เล็กกว่าขนาดของลำน้ำเล็กน้อยและมักมีเศษกิ่งไม้มาติด</p> <p>ทำให้ระดับน้ำด้านเหนือน้ำสูงกว่าปกติในปีที่มีปริมาณน้ำมากทำให้อ่อนตลิ่ง</p>	<p>ข้อมูลพื้นที่รับน้ำของตำแหน่งที่เกิดปัญหา</p> <p>A = 5.53 ตารางกิโลเมตร L0 = 10.20 กิโลเมตร H = 500 เมตร C = 0.20</p> <p>tc = 1.27 ชั่วโมง l = 51.76 มิลลิเมตร/ชั่วโมง อัตราการไหลสูงสุด = 15.92 ลบ.ม./วินาที</p> <p>Return period = 10 ปี</p> <p>หน้าตัดระบายน้ำมีขนาดที่เหมาะสมแล้ว ควรวางมาตรการขุดลอก กำจัดวัชพืช กิ่งไม้และสิ่งปฏิกูลในลำน้ำเพื่อรองรับน้ำในฤดูน้ำหลาก</p> <p>ควรเสริมคันป้องกันกีดขวางเพื่อลดแรงปะทะของน้ำในบริเวณที่มีการกีดขวาง ไม้ให้กีดขวางรุนแรงมากยิ่งขึ้น ความลาดชันท้องน้ำ 0.005</p>
