ชื่อลำน้ำ ขมื่น

เป็นสาขาของแม่น้ำ ยม

วันที่สำรวจ 31 กรกฎาคม 2568

หมู่บ้าน หมู่ที่ 8 บ้านต้นห้า

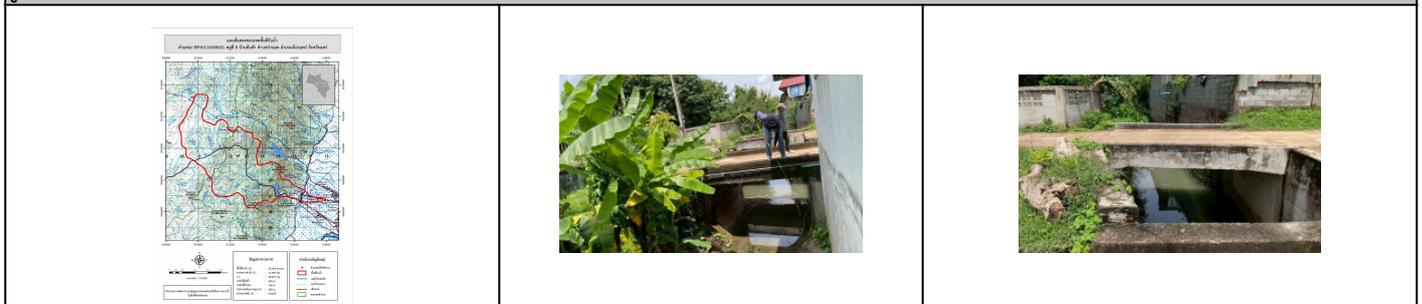
รูปภาพประกอบ

ลักษณะความเสียหาย น้ำท่วม

จาก ระบบสาธารณสุขภาค: ท่อลอดถนนที่ตัดลำน้ำมีขนาดเล็กเกินไประบายน้ำหลากไม่ทัน

สภาพปัญหาการกีดขวางทางน้ำ	แนวทางและวิธีการแก้ไขปัญหเบื้องต้น
<p>เป็นท่อลอดเหลี่ยมขนาดกว้าง 3.00 เมตร สูง 2.00 เมตร จำนวน 1 ช่องอยู่ติดกัน 2 ช่อง ไขเป็นทางข้ามในเขตชุมชน</p> <p>หน้าตัดลำน้ำก่อนและหลังท่อลอดดังกล่าวสามารถรองรับปริมาณน้ำได้</p> <p>ท่อลอดเหลี่ยมดังกล่าวมีขนาดที่เล็กกว่าขนาดของลำน้ำเล็กน้อยและมีเศษกิ่งไม้มาติด</p> <p>ทำให้ระดับน้ำด้านเหนือน้ำสูงกว่าปกติในปีที่มีปริมาณน้ำมากทำให้เอ่อล้นตลิ่งและมีการกัดตลิ่งขนาดเล็กน้อย</p>	<p>ข้อมูลพื้นที่รับน้ำของตำแหน่งที่เกิดปัญหา</p> <p>$A = 24.37$ ตารางกิโลเมตร $L0 = 57.89$ กิโลเมตร $H = 440$ เมตร $C = 0.25$</p> <p>$tc = 9.90$ ชั่วโมง $I = 11.60$ มิลลิเมตร/ชั่วโมง อัตราการไหลสูงสุด = 19.65 ลบ.ม./วินาที</p> <p>Return period = 20 ปี</p> <p>หน้าตัดระบายน้ำมีขนาดที่เหมาะสมแล้ว ควรวางมาตรการขุดลอก กำจัดวัชพืช กิ่งไม้และสิ่งปฏิกูลในลำน้ำเพื่อรองรับน้ำในฤดูน้ำหลาก ความลาดชันท้องน้ำ 0.005</p>
