ชื่อลำน้ำ ลำเหมืองน้ำทิ้ง

วันที่สำรวจ 31 กรกฎาคม 2568

หมู่บ้าน หมู่ที่ 15 บ้านมหาโพธิ์

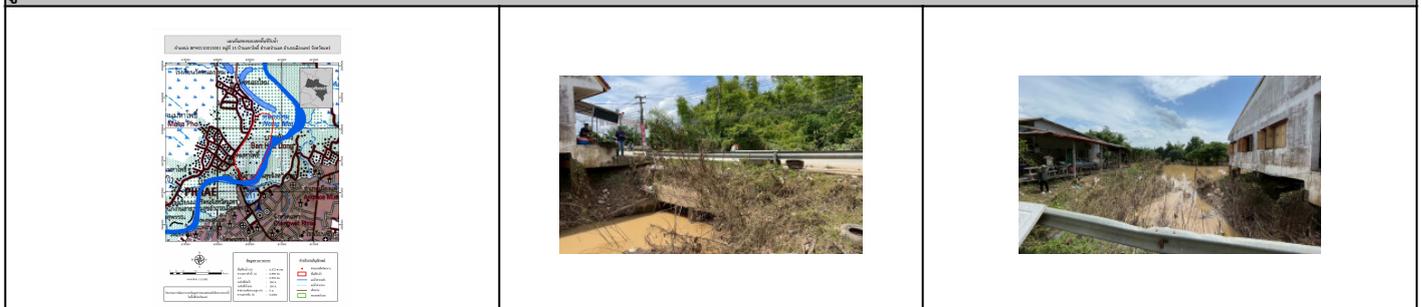
รูปภาพประกอบ

ลักษณะความเสียหาย น้ำท่วม

จาก ระบบสาธารณสุขโรค: ท่อลอดถนนที่ตัดลำน้ำมีขนาดเล็กเกินไประบายน้ำหลากไม่ทัน

สภาพปัญหาการกีดขวางทางน้ำ	แนวทางและวิธีการแก้ไขปัญหาเบื้องต้น
<p>เป็นท่อลอดเหลี่ยมขนาดกว้าง 3.00 เมตร สูง 2.00 เมตร จำนวน 2 ช่อง</p> <p>ใช้เป็นทางข้ามในเขตชุมชน</p> <p>หน้าตัดลำน้ำก่อนและหลังท่อลอดดังกล่าวสามารถรองรับปริมาณน้ำได้</p> <p>ท่อลอดเหลี่ยมดังกล่าวมีขนาดที่เล็กกว่าขนาดของลำน้ำและมักมีเศษกิ่งไม้มาติด</p> <p>ทำให้ระดับน้ำด้านเหนือน้ำสูงกว่าปกติในปีที่มีปริมาณน้ำมาก</p> <p>แต่โดยส่วนมากแล้วมักจะเอ่อท่วมเนื่องจากแม่น้ำยมหนุนสูง</p>	<p>ข้อมูลพื้นที่รับน้ำของตำแหน่งที่เกิดปัญหา</p> <p><math>A = 0.37</math> ตารางกิโลเมตร <math>L_0 = 0.89</math> กิโลเมตร <math>H = -</math> เมตร <math>C = 0.45</math></p> <p><math>t_c = 3.45</math> ชั่วโมง <math>I = 26.85</math> มิลลิเมตร/ชั่วโมง อัตราการไหลสูงสุด = 1.25 ลบ.ม./วินาที</p> <p>Return period = 20 ปี</p> <p>หน้าตัดระบายน้ำมีขนาดที่เหมาะสมแล้ว ควรวางมาตรการขุดลอก กำจัดวัชพืช กิ่งไม้และสิ่งปฏิกูลในลำน้ำเพื่อรองรับน้ำในฤดูน้ำหลาก ความลาดชันท้องน้ำ 0.005</p>
