ชื่อฝาย ท่งบ่อแย้ ชื่อลำน้ำ แม่เมาะ ลำน้ำสาขาของ แม่น้ำจาง ประเภทลำน้ำ ลำห้วย วันที่สำรวจ 8 ก.ค. 66
 หมู่บ้าน หมู่ที่ 2 ดง ตำบล บ้านดง อำเภอ แม่เมาะ จังหวัด ลำปาง
 ก่อสร้าง เมื่อปี พ.ศ. อายุฝาย มากกว่า 15 ปี หน่วยงานรับผิดชอบ อบต.บ้านดง ออกแบบเอง

ผลการตรวจสอบสภาพฝาย

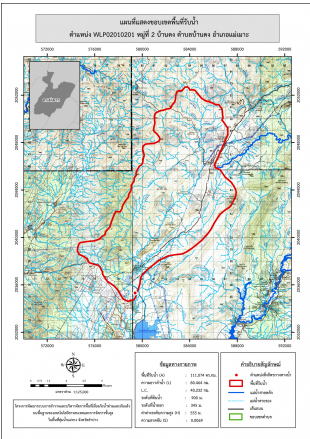
พื้นที่รับน้ำของฝายและข้อมูลประกอบ	สภาพโดยรวมของฝายและแนวทางแก้ไขปรับปรุงเบื้องต้น
------------------------------------	---

<p>ข้อมูลพื้นที่รับน้ำของฝาย A = 111.07 ตารางกิโลเมตร L = 80.46 กิโลเมตร LC = 40.23 กิโลเมตร H = 555 เมตร s = 0.01 Return period = 100 ปี อัตราการไหลสูงสุด = 153.5866684 ลบ.ม./วินาที</p>	<p>สภาพโดยรวมของฝาย</p> <p>เป็นฝาย คลส. ในความรับผิดชอบของ อบต.บ้านดง มีองค์ประกอบ 3 ส่วน คือ ส่วนควบคุมน้ำ ส่วนท้ายน้ำ และระบบส่งน้ำ โดยมีสภาพค่อนข้างทรุดโทรม มีการกัดเซาะ ทรุดตัว แตกกร้าว รั่ว และมีรูโหว่ค่อนข้างมาก ยากต่อการปรับปรุงหรือซ่อมแซม มีตะกอนทั้งเหนือน้ำ และท้ายน้ำปานกลาง</p> <p>แนวทางแก้ไขปรับปรุงเบื้องต้น</p> <p>ตัวฝายมีความเสียหายค่อนข้างมาก ควรรื้อถอน และก่อสร้างใหม่ให้มีรูปแบบ และขนาดที่เหมาะสมกับพื้นที่ และปริมาณน้ำหลาก</p>
--	---
