ชื่อฝาย ห้วยจี่วะ ชื่อลำน้ำ ห้วยจี่วะ ลำน้ำสาขาของ แม่น้ำจาง ประเภทลำน้ำ ลำห้วย วันที่สำรวจ 7 ก.ค. 66
 หมู่บ้าน หมู่ที่ 6 แม่ส้าน ตำบล บ้านดง อำเภอ แม่เมาะ จังหวัด ลำปาง
 ก่อสร้าง เมื่อปี พ.ศ. อายุฝาย มากกว่า 15 ปี หน่วยงานรับผิดชอบ อบต.บ้านดง ใช้แบบมาตรฐาน : กรมทรัพยากรน้ำ

ผลการตรวจสอบสภาพฝาย

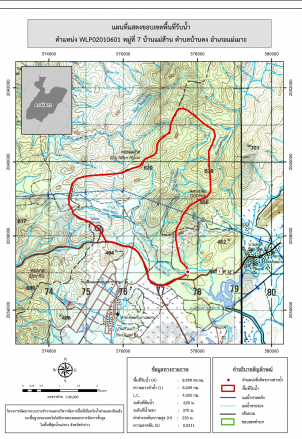
พื้นที่รับน้ำของฝายและข้อมูลประกอบ	สภาพโดยรวมของฝายและแนวทางแก้ไขปรับปรุงเบื้องต้น

<p>ข้อมูลพื้นที่รับน้ำของฝาย</p> <p>A = 9 ตารางกิโลเมตร</p> <p>L = 8.05 กิโลเมตร</p> <p>LC = 4.03 กิโลเมตร</p> <p>H = 250 เมตร</p> <p>s = 0.03</p> <p>c = 0.1</p> <p>l = 75 มิลลิเมตร/ชั่วโมง</p> <p>Return period = 100 ปี</p> <p>อัตราการไหลสูงสุด = 18.76 ลบ.ม./วินาที</p>	<p>สภาพโดยรวมของฝาย</p> <p>เป็นฝายในความรับผิดชอบของ อบต.บ้านดง โดยได้รับโอนจากกรมทรัพยากรน้ำ มีสภาพในแต่ละส่วนดังนี้</p> <p>ส่วน Protection เหนือน้ำ : ไม่สามารถมองเห็น</p> <p>ส่วนเหนือน้ำ : มีสภาพปกติ มีตะกอนปานกลาง</p> <p>ส่วนควบคุมน้ำ : มีสภาพปกติ</p> <p>ส่วนท้ายน้ำ : มีสภาพปกติ มีวัชพืชขึ้นน้อย</p> <p>ส่วน Protection ท้ายน้ำ : มีสภาพปกติ มีวัชพืชขึ้นน้อย</p> <p>แนวทางแก้ไขปรับปรุงเบื้องต้น</p> <p>ตัวฝายมีสภาพปกติสามารถใช้งานได้ ควรวางมาตรการขุดลอก และกำจัดวัชพืชตามระยะเวลาที่เหมาะสมของพื้นที่</p>
