ชื่อฝาย - ชื่อลำน้ำ ห้วยแม่เขียน ลำน้ำสาขาของ แม่น้ำจาง ประเภทลำน้ำ ลำห้วย วันที่สำรวจ 10 ก.ค. 66
 หมู่บ้าน หมู่ที่ 4 นาสัก ตำบล นาสัก อำเภอ แม่เมาะ จังหวัด ลำปาง
 ก่อสร้าง เมื่อปี พ.ศ. อายุฝาย มากกว่า 10 ปี หน่วยงานรับผิดชอบ อบต.นาสัก ไซ้แบบมาตรฐาน : มข.2527

ผลการตรวจสอบสภาพฝาย

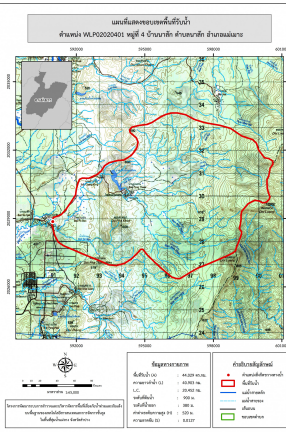
<p>ข้อมูลพื้นที่รับน้ำของฝาย A = 44.03 ตารางกิโลเมตร L = 40.9 กิโลเมตร LC = 20.45 กิโลเมตร H = 520 เมตร s = 0.01 Return period = 100 ปี อัตราการไหลสูงสุด = 85.72 ลบ.ม./วินาที</p>	<p>สภาพโดยรวมของฝาย</p> <p>เป็นฝาย มข.2527 มีองค์ประกอบ 2 ส่วน คือ ส่วนควบคุมน้ำ และส่วนท้ายน้ำ มีสภาพดังนี้</p> <p>ส่วนควบคุมน้ำ : สภาพโดยทั่วไปมีสภาพปกติสามารถใช้งานได้ และมีตะกอนบริเวณหน้าฝายมาก</p> <p>ส่วนท้ายน้ำ : สภาพโดยทั่วไปมีสภาพปกติสามารถใช้งานได้ และมีตะกอนน้อย</p> <p>แนวทางแก้ไขปรับปรุงเบื้องต้น</p> <p>ตัวฝายมีสภาพปกติสามารถใช้งานได้ ควรขุดลอกบริเวณหน้าฝาย และวางมาตรการขุดลอก กำจัดวัชพืชตามระยะเวลาที่เหมาะสมของพื้นที่</p>
