ชื่อฝาย ชื่อลำน้ำ แม่น้ำจาง ลำน้ำสาขาของ แม่น้ำวัง ประเภทลำน้ำ ลำห้วย วันที่สำรวจ 12 ก.ค. 66  
 หมู่บ้าน หมู่ที่ 3 กอรวก ตำบล จางเหนือ อำเภอ แม่เมาะ จังหวัด ลำปาง  
 ก่อสร้าง เมื่อปี พ.ศ. อายุฝาย มากกว่า 30 ปี หน่วยงานรับผิดชอบ อบต.จางเหนือ ไซ้แบบมาตรฐาน : มข.2527

## ผลการตรวจสอบสภาพฝาย

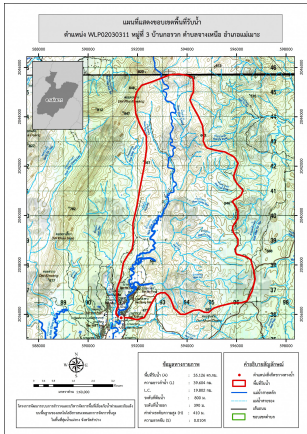
<p>ข้อมูลพื้นที่รับน้ำของฝาย            A = 35.13 ตารางกิโลเมตร            L = 39.6 กิโลเมตร            LC = 19.8 กิโลเมตร            H = 410 เมตร            s = 0.01            Return period = 100 ปี            อัตราการไหลสูงสุด = 74.35 ลบ.ม./วินาที</p>	<p>สภาพโดยรวมของฝาย</p> <p>เป็นฝายในความรับผิดชอบของ อบต.จางเหนือ</p> <p>ตัวฝายได้รับความเสียหายจากการทุบตอม่อออก ตัวฝายถูกกัดเซาะรื้อทั้งด้านข้างและรอดได้ฝายไม่สามารถใช้งานได้</p> <p>แนวทางแก้ไขปรับปรุงเบื้องต้น</p> <p>ตัวฝายได้รับความเสียหายมาก ควรรื้อถอน และก่อสร้างใหม่ให้มีรูปแบบและขนาดที่เหมาะสมกับพื้นที่ และปริมาณน้ำหลาก</p>
