ชื่อฝาย เหมือนลูกที่ 3 ชื่อลำน้ำ ห้วยแม่ทะ ลำน้ำสาขาของ แม่น้ำจาง ประเภทลำน้ำ ลำห้วย วันที่สำรวจ 15 ก.ค. 66
 หมู่บ้าน หมู่ที่ 1 แม่ทะ ตำบล แม่ทะ อำเภอ แม่ทะ จังหวัด ลำปาง
 ก่อสร้าง เมื่อปี พ.ศ. อายุฝาย มากกว่า 30 ปี หน่วยงานรับผิดชอบ เทศบาลตำบลแม่ทะ ออกแบบเอง

ผลการตรวจสอบสภาพฝาย

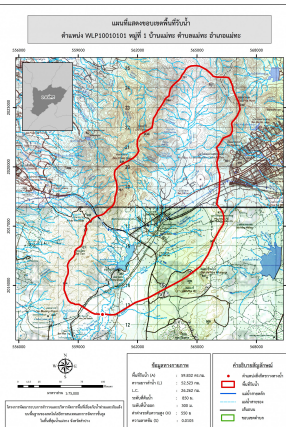
<p>ข้อมูลพื้นที่รับน้ำของฝาย A = 59.83 ตารางกิโลเมตร L = 52.52 กิโลเมตร LC = 26.26 กิโลเมตร H = 550 เมตร s = 0.01 Return period = 100 ปี อัตราการไหลสูงสุด = 104 ลบ.ม./วินาที</p>	<p>สภาพโดยรวมของฝาย เป็นฝาย คสล. ในความรับผิดชอบของ เทศบาลตำบลแม่ทะ มีสภาพค่อนข้างทรุดแต่ยังพอใช้งานได้ไม่เหมาะกับการปรับปรุงซ่อมแซม แนวทางแก้ไขปรับปรุงเบื้องต้น ตัวฝายโดยรวมมีสภาพยังพอใช้งานได้ แต่เนื่องจากเป็นฝายที่ค่อนข้างเก่ามีการทรุดโทรม ตามการเวลาไม่เหมาะกับการปรับปรุงซ่อมแซมสามารถใช้งานได้จนกว่าจะหมดสภาพ ควรวางแผนการขุดลอก และกำจัดวัชพืชตามระยะเวลาที่เหมาะสมของพื้นที่ หลังจากนั้นจึงรื้อถอน และก่อสร้างใหม่ในรูปแบบ และขนาดที่เหมาะสม</p>
