ชื่อฝาย ฝายลูกที่ 2 ชื่อลำน้ำ ห้วยแม่ทะ ลำน้ำสาขาของ แม่น้ำจาง ประเภทลำน้ำ ลำห้วย วันที่สำรวจ 15 ก.ค. 66
 หมู่บ้าน หมู่ที่ 1 แม่ทะ ตำบล แม่ทะ อำเภอ แม่ทะ จังหวัด ลำปาง
 ก่อสร้าง เมื่อปี พ.ศ. 2523 อายุฝาย 43 หน่วยงานรับผิดชอบ เทศบาลตำบลแม่ทะ ออกแบบเอง

ผลการตรวจสอบสภาพฝาย

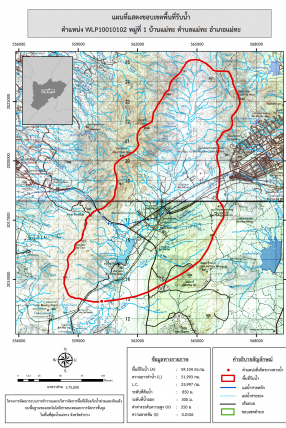
พื้นที่รับน้ำของฝายและข้อมูลประกอบ	สภาพโดยรวมของฝายและแนวทางแก้ไขปรับปรุงเบื้องต้น

<p>ข้อมูลพื้นที่รับน้ำของฝาย A = 59.1 ตารางกิโลเมตร L = 51.99 กิโลเมตร LC = 26 กิโลเมตร H = 550 เมตร s = 0.01 Return period = 100 ปี อัตราการไหลสูงสุด = 103.2 ลบ.ม./วินาที</p>	<p>สภาพโดยรวมของฝาย เป็นฝาย คสล. ในความรับผิดชอบของ เทศบาลตำบลแม่ทะ มีสภาพค่อนข้างทรุดโทรม โดยเฉพาะส่วนท้ายน้ำ แต่ยังไม่พอใช้งานต่อไปได้ไม่เหมาะกับการปรับปรุงซ่อมแซม</p> <p>แนวทางแก้ไขปรับปรุงเบื้องต้น ตัวฝายโดยรวมมีสภาพยังพอใช้งานได้ แต่เนื่องจากเป็นฝายที่ค่อนข้างเก่ามีการทรุดโทรมตามกาลเวลาไม่เหมาะกับการปรับปรุงซ่อมแซมสามารถใช้งานต่อไปได้จนกว่าจะหมดสภาพ ควรวางแผนการขุดลอก และกำจัดวัชพืชตามระยะเวลาที่เหมาะสมของพื้นที่ หลังจากนั้นจึงรื้อถอน และก่อสร้างใหม่ในรูปแบบ และขนาดที่เหมาะสม</p>
