ชื่อฝาย ทุงหลวง ชื่อลำน้ำ ห้วยแม่ฆาน ลำน้ำสาขาของ แม่น้ำจาง ประเภทลำน้ำ ลำห้วย วันที่สำรวจ 15 ก.ค. 66
 หมู่บ้าน หมู่ที่ 5 ทุง ตำบล หัวเสือ อำเภอ แม่ทะ จังหวัด ลำปาง
 ก่อสร้าง เมื่อปี พ.ศ. 2556 อายุฝาย 10 หน่วยงานรับผิดชอบ อบต.หัวเสือ ไซ้แบบมาตรฐาน : มข.2527

ผลการตรวจสอบสภาพฝาย

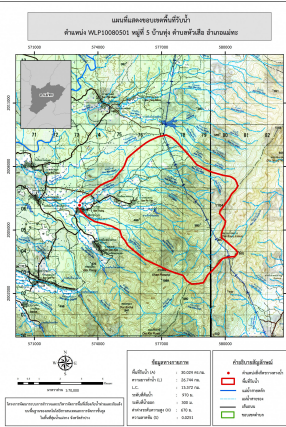
พื้นที่รับน้ำของฝายและข้อมูลประกอบ	สภาพโดยรวมของฝายและแนวทางแก้ไขปรับปรุงเบื้องต้น

<p>ข้อมูลพื้นที่รับน้ำของฝาย</p> <p>A = 30.02 ตารางกิโลเมตร</p> <p>L = 26.74 กิโลเมตร</p> <p>LC = 13.37 กิโลเมตร</p> <p>H = 670 เมตร</p> <p>s = 0.03</p> <p>Return period = 100 ปี</p> <p>อัตราการไหลสูงสุด = 67.35 ลบ.ม./วินาที</p>	<p>สภาพโดยรวมของฝาย</p> <p>"เป็นฝาย มข.2527 มีองค์ประกอบ 3 ส่วน คือ ส่วนควบคุมน้ำ ส่วนท้ายน้ำ และระบบส่งน้ำ มีสภาพดังนี้ ส่วนควบคุมน้ำ : สภาพโดยรวมปกติสามารถใช้งานได้มีวัชพืชขึ้นน้อย ส่วนท้ายน้ำ : มีการกัดเซาะน้อย มีการเคลื่อนตัวของหินตะเข้ สภาพโดยรวมปกติสามารถใช้งานได้มีวัชพืชขึ้นน้อย "</p> <p>แนวทางแก้ไขปรับปรุงเบื้องต้น</p> <p>ตัวฝายโดยรวมมีสภาพยังใช้งานได้ ควรวางแผนการขุดลอก และกำจัดวัชพืชตามระยะเวลาที่เหมาะสมของพื้นที่</p>
