ชื่อฝาย ท่งโง่หลวง ชื่อลำน้ำ ห้วยแม่มนาน ลำน้ำสาขาของ แม่น้ำจาง ประเภทลำน้ำ ลำห้วย วันที่สำรวจ 15 ก.ค. 66
 หมู่บ้าน หมู่ที่ 5 ท่ง ตำบล หัวเสือ อำเภอ แม่ทะ จังหวัด ลำปาง
 ก่อสร้าง เมื่อปี พ.ศ. อายุฝาย มากกว่า 15 ปี หน่วยงานรับผิดชอบ อบต.หัวเสือ

ผลการตรวจสอบสภาพฝาย

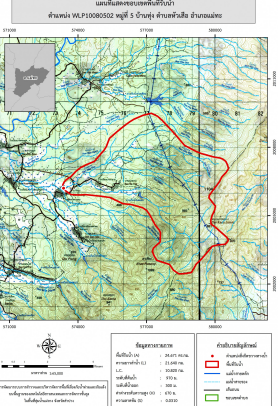
<p>แผนที่แสดงขอบเขตพื้นที่รับน้ำ จำนวน WLP10080502 หมู่ที่ 5 ตำบล หัวเสือ อำเภอแม่ทะ</p>	<p>ข้อมูลพื้นที่รับน้ำของฝาย</p> <p>A = 24.67 ตารางกิโลเมตร L = 21.64 กิโลเมตร LC = 10.82 กิโลเมตร H = 670 เมตร s = 0.03 c = 0.1 I = มิลลิเมตร/ชั่วโมง Return period = 100 ปี อัตราการไหลสูงสุด = 59.51 ลบ.ม./วินาที</p>	<p>สภาพโดยรวมของฝาย</p> <p>"เป็นฝาย มข.2527 มีองค์ประกอบ 3 ส่วน คือ ส่วนควบคุมน้ำ ส่วนท้ายน้ำ และระบบส่งน้ำ มีสภาพดังนี้ ส่วนควบคุมน้ำ : มีการกัดเซาะน้อย มีตะกอนบริเวณหน้าฝายปานกลาง มีวัชพืชขึ้นน้อย มีเศษไม้มาติดบริเวณส่วนควบคุมน้ำ และส่วนท้ายน้ำค่อนข้างมาก ส่วนท้ายน้ำ : มีการกัดเซาะน้อย สภาพโดยรวมปกติสามารถใช้งานได้มีวัชพืชขึ้นปานกลาง"</p> <p>แนวทางแก้ไขปรับปรุงเบื้องต้น</p> <p>ตัวฝายโดยรวมมีสภาพยังใช้งานได้ ควรกำจัดเศษไม้ และสิ่งปฏิกูลที่มาติดบริเวณตัวฝายออก และวางมาตรการขุดลอก และกำจัดวัชพืชตามระยะเวลาที่เหมาะสมของพื้นที่</p>
---	---	--
