ชื่อฝาย หนานวงศ์ ชื่อลำน้ำ ห้วยแม่มาย ลำน้ำสาขาของ แม่น้ำจาง ประเภทลำน้ำ ลำห้วย วันที่สำรวจ 16 ก.ค. 66  
 หมู่บ้าน หมู่ที่ 1 ปงป่าเป้า ตำบล วังเงิน อำเภอ แม่ทะ จังหวัด ลำปาง  
 ก่อสร้าง เมื่อปี พ.ศ. อายุฝาย มากกว่า 20 ปี หน่วยงานรับผิดชอบ อบต.วังเงิน ใช้แบบมาตรฐาน : มข.2527

## ผลการตรวจสอบสภาพฝาย

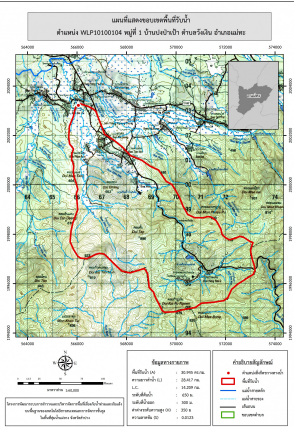
พื้นที่รับน้ำของฝายและข้อมูลประกอบ	สภาพโดยรวมของฝายและแนวทางแก้ไขปรับปรุงเบื้องต้น

<p>ข้อมูลพื้นที่รับน้ำของฝาย</p> <p>A = 30.95 ตารางกิโลเมตร</p> <p>L = 28.42 กิโลเมตร</p> <p>LC = 14.21 กิโลเมตร</p> <p>H = 350 เมตร</p> <p>s = 0.01</p> <p>Return period = 100 ปี</p> <p>อัตราการไหลสูงสุด = 68.64 ลบ.ม./วินาที</p>	<p>สภาพโดยรวมของฝาย</p> <p>เป็นฝาย มข.2527 ในความรับผิดชอบของ อบต.วังเงิน</p> <p>มีสภาพค่อนข้างทรุดโทรมโดยเฉพาะส่วนท้ายน้ำ</p> <p>แต่ยังพอใช้งานได้ต่อไปไม่เหมาะกับการปรับปรุงซ่อมแซม</p> <p>แนวทางแก้ไขปรับปรุงเบื้องต้น</p> <p>ตัวฝายโดยรวมมีสภาพยังพอใช้งานได้เนื่องจากเป็นฝายที่ค่อนข้างเก่ามีการทรุดโทรมตามกาลเวลาไม่เหมาะกับการปรับปรุงซ่อมแซมสามารถใช้งานได้จนกว่าจะหมดสภาพ หลังจากนั้นจึงรื้อถอน และก่อสร้างใหม่ในรูปแบบ และขนาดที่เหมาะสม</p>
