ชื่อฝาย ทุ่งหน้าบ้าน ชื่อลำน้ำ ห้วยแม่มาย ลำน้ำสาขาของ แม่น้ำจาง ประเภทลำน้ำ ลำห้วย วันที่สำรวจ 16 ก.ค. 66
 หมู่บ้าน หมู่ที่ 1 ปงป่าเป้า ตำบล วังเงิน อำเภอ แม่ทะ จังหวัด ลำปาง
 ก่อสร้าง เมื่อปี พ.ศ. อายุฝาย มากกว่า 30 ปี หน่วยงานรับผิดชอบ อบต.วังเงิน

ผลการตรวจสอบสภาพฝาย

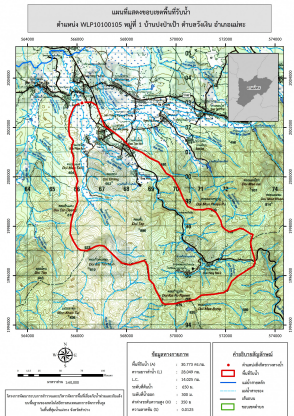
พื้นที่รับน้ำของฝายและข้อมูลประกอบ	สภาพโดยรวมของฝายและแนวทางแก้ไขปรับปรุงเบื้องต้น

<p>ข้อมูลพื้นที่รับน้ำของฝาย A = 30.77 ตารางกิโลเมตร L = 28.05 กิโลเมตร LC = 14.03 กิโลเมตร H = 350 เมตร s = 0.01 Return period = 100 ปี อัตราการไหลสูงสุด = 68.4 ลบ.ม./วินาที</p>	<p>สภาพโดยรวมของฝาย เป็นฝาย คลส. ในความรับผิดชอบของ อบต.วังเงิน มีสภาพค่อนข้างทรุดโทรมโดยเฉพาะส่วนท้ายน้ำ แต่ยังคงใช้งานต่อไปได้ไม่เหมาะกับการปรับปรุงซ่อมแซม</p> <p>แนวทางแก้ไขปรับปรุงเบื้องต้น ตัวฝายโดยรวมมีสภาพยังพอใช้งานได้แต่เนื่องจากเป็นฝายที่ค่อนข้างเก่ามีการทรุดโทรมตามกาลเวลาไม่เหมาะกับการปรับปรุงซ่อมแซมสามารถใช้งานต่อไปได้จนกว่าจะหมดสภาพ หลังจากนั้นจึงรื้อถอน และก่อสร้างใหม่ในรูปแบบ และขนาดที่เหมาะสม</p>
