ชื่อฝาย สระห้วยแตกแต้ ชื่อลำน้ำ ห้วยแตกแต้ ลำน้ำสาขาของ คลองชลประทาน/แม่น้ำวัง ประเภทลำน้ำ ลำห้วย วันที่สำรวจ 5 ส.ค. 67

หมู่บ้าน หมู่ที่ 16 วังชัยพัฒนา ตำบล พิชัย อำเภอ เมืองลำปาง จังหวัด ลำปาง

ผลการตรวจสอบสภาพฝาย

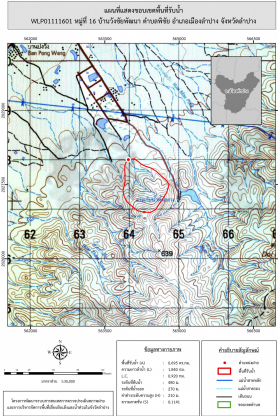
พื้นที่รับน้ำของฝายและข้อมูลประกอบ	สภาพโดยรวมของฝายและแนวทางแก้ไขปรับปรุงเบื้องต้น

<p>ข้อมูลพื้นที่รับน้ำของฝาย</p> <p>A = 0.695 ตารางกิโลเมตร</p> <p>L = 1.84 กิโลเมตร</p> <p>LC = 0.92 กิโลเมตร</p> <p>H = 210 เมตร</p> <p>s = 0.1141</p> <p>c = 0.2</p> <p>l = 100 มิลลิเมตร/ชั่วโมง</p> <p>Return period = 100 ปี</p> <p>อัตราการไหลสูงสุด = 3.86 ลบ.ม./วินาที</p>	<p>สภาพโดยรวมของฝาย</p> <p>เป็นสระเก็บน้ำไว้ในฤดูแล้ง สภาพโดยรวมสามารถใช้งานได้</p> <p>ควรปรับปรุงทางระบายน้ำล้นของตัวสะพานหามิงประมาณสนับสนุนจากหน่วยงาน</p> <p>แนวทางแก้ไขปรับปรุงเบื้องต้น</p> <p>มีสภาพโดยรวมปกติ ควรวางมาตรการขุดลอก และกำจัดวัชพืชตามเวลาที่เหมาะสม</p> <p>หากมีงบประมาณควรก่อสร้างทางระบายน้ำล้นใหม่ให้มีขนาด และรูปแบบที่เหมาะสม</p>
