ชื่อฝาย ชื่อลำน้ำ แม่งัง ลำน้ำสาขาของ แม่ต๋อย/แม่น้ำวัง ประเภทลำน้ำ ลำห้วย วันที่สำรวจ 31 ก.ค. 67  
หมู่บ้าน หมู่ที่ 03 แม่งัง ตำบล บ้านเป้า อำเภอ เมืองลำปาง จังหวัด ลำปาง  
ก่อสร้าง เมื่อปี พ.ศ. อายุฝาย มากกว่า 10 ปี หน่วยงานรับผิดชอบ อบต.บ้านเป้า ใช้แบบมาตรฐาน : มข.2527

ผลการตรวจสอบสภาพฝาย

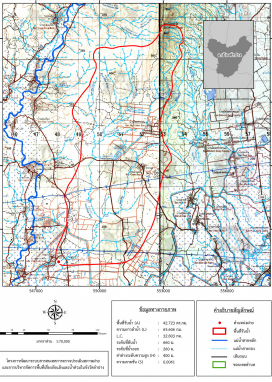
| พื้นที่รับน้ำของฝายและข้อมูลประกอบ | สภาพโดยรวมของฝายและแนวทางแก้ไขปรับปรุงเบื้องต้น |
|---|---|
| <div><p>แผนที่แสดงพื้นที่รับน้ำของฝาย WLP01140302 หมู่ที่ 3 ตำบลบ้านเป้า อำเภอเมืองลำปาง จังหวัดลำปาง</p><p>ข้อมูลพื้นที่รับน้ำของฝาย</p><p>A = 42.723 ตารางกิโลเมตร</p><p>L = 65.606 กิโลเมตร</p><p>LC = 32.803 กิโลเมตร</p><p>H = 400 เมตร</p><p>s = 0.0061</p><p>Return period = 100 ปี</p><p>อัตราการไหลสูงสุด = 84.11 ลบ.ม./วินาที</p></div> | <p><b>สภาพโดยรวมของฝาย</b></p> <p>เป็นฝาย มข.2527 มีอายุมากกว่า 10 ปี มีสภาพในแต่ละส่วนดังนี้ ส่วน Protection เหนือน้ำ : ไม่มี ส่วนเหนือน้ำ : ไม่มี ส่วนควบคุมน้ำ : โดยรวมปกติสามารถใช้งานได้ มีวัชพืชขึ้นน้อย ส่วนท้ายน้ำ : โดยรวมปกติสามารถใช้งานได้ มีวัชพืชขึ้นน้อย ส่วน Protection ท้ายน้ำ : โดยรวมปกติสามารถใช้งานได้ มีวัชพืชขึ้นน้อย ระบบส่งน้ำ : ไม่มี มีสภาพตะกอนหน้าฝาย : ปานกลาง</p> <p><b>แนวทางแก้ไขปรับปรุงเบื้องต้น</b></p> <p>มีสภาพโดยรวมปกติ ควรวางแผนการขุดลอก และกำจัดวัชพืชตามเวลาที่เหมาะสม</p> |
