ชื่อฝาย ชื่อลำน้ำ ห้วยแต่่วกลาง ลำน้ำสาขาของ น้ำาว/แม่น้ำยม ประเภทลำน้ำ ลำห้วย วันที่สำรวจ 2 พ.ค. 66
 หมู่บ้าน หมู่ที่ 5 วังตม ตำบล จางเหนือ อำเภอ แม่เมาะ จังหวัด ลำปาง
 ก่อสร้าง เมื่อปี พ.ศ. อายุฝาย มากกว่า 20 ปี หน่วยงานรับผิดชอบ อบจ.ลำปาง ใช้แบบมาตรฐาน : มข.2527

ผลการตรวจสอบสภาพฝาย

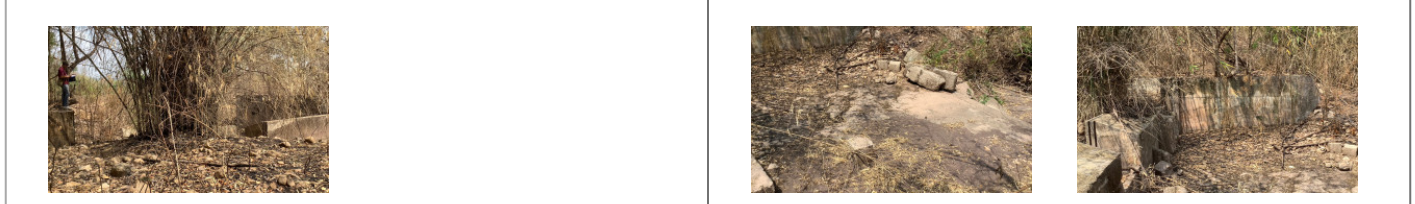
1. ส่วนป้องกันเหนือน้ำ : ใช้งานได้ดี ปานกลาง ทరుดโทรม ตะกอนมีมาก 2. ส่วนเหนือน้ำ : ใช้งานได้ดี ปานกลาง ทรุดโทรม ตะกอนมีมาก

3. ส่วนควบคุมน้ำ : ใช้งานได้ดี ปานกลาง ทรุดโทรม 4. ส่วนท้ายน้ำ : ใช้งานได้ดี ปานกลาง ทรุดโทรม ตะกอนมีน้อย

เป็นฝาย คสล. อยู่ในความรับผิดชอบของอบจ.ลำปาง มีสภาพแต่ละส่วนดังนี้
ส่วนเหนือน้ำ : มีการกัดเซาะ และแตกร้าวน้อยสภาพโดยรวมยังสามารถใช้งานได้มีวัชพืชขึ้นปานกลาง

ส่วนควบคุมน้ำ : มีการกัดเซาะ ทรุดตัว และแตกร้าวน้อยสภาพโดยรวมยังสามารถใช้งานได้มีวัชพืชขึ้นน้อย

ส่วนท้ายน้ำ : มีการกัดเซาะ ทรุดตัว และแตกร้าวนปานกลางสภาพโดยรวมยังสามารถใช้งานได้มีวัชพืชขึ้นน้อย

ตัวฝายโดยรวมมีสภาพยังพอใช้งานได้แต่เนื่องจากฝายมีการทรุดโทรมตามกาลเวลาไม่เหมาะกับการปรับปรุงซ่อมแซมสามารถใช้งานได้จนกว่าจะหมดสภาพหลังจากนั้นจึงรื้อถอน และก่อสร้างใหม่ในรูปแบบและขนาดที่เหมาะสมในช่วงระยะเวลาก่อนที่จะมีการก่อสร้างใหม่อาจปรับปรุงส่วนท้ายน้ำเพื่อป้องกัน การกัดเซาะและวางมาตรการขุดลอก และกำจัดวัชพืชตามระยะเวลาที่เหมาะสม ของพื้นที่

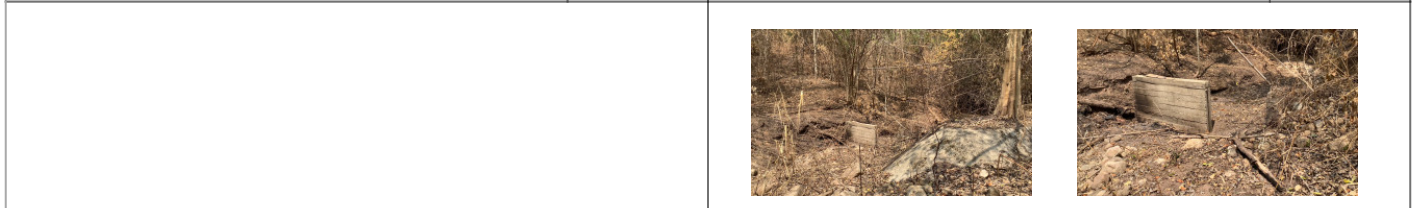
5. ส่วนป้องกันท้ายน้ำ : ใช้งานได้ดี ปานกลาง ทรุดโทรม ตะกอนมีน้อย 6. ระบบส่งน้ำ : ใช้งานได้ดี ปานกลาง ทรุดโทรม ตะกอนมีน้อย

ระบบส่งน้ำ : สภาพโดยรวมสามารถใช้งานได้ แต่ตัวประตูระบายน้ำปากคลองถูกกัดเซาะมากได้รับความเสียหายพอสมควร มีวัชพืชขึ้นน้อย

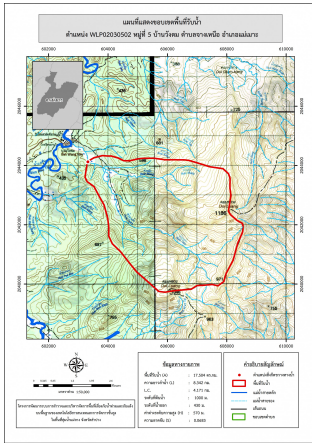
ข้อมูลพื้นที่รับน้ำของฝาย

A = 17.5 ตารางกิโลเมตร

L = 8.34 กิโลเมตร

อัตราการไหลสูงสุด = 47.93 ลบ.ม./วินาที
