# การตรวจสภาพฝายและแนวทางแก้ไขปรับปรุงเพื่อเพิ่มประสิทธิภาพฝาย ในจังหวัดลำปาง

รหัสฝายที่ : WLP08040105

ชื่อฝาย - ชื่อลำน้ำ แม่อุ่มวาง ลำน้ำสาขาของ แม่มอก/แม่น้ำยม ประเภทลำน้ำ ลำห้วย วันที่สำรวจ 1 ม.ค. 13  
หมู่บ้าน หมู่ที่ 01 แม่มอกหัวน้ำ ตำบล แม่มอก อำเภอ เกลิน จังหวัด ลำปาง  
ก่อสร้าง เมื่อปี พ.ศ. อายุฝาย มากกว่า 15 ปี หน่วยงานรับผิดชอบ ที่ว่าการอำเภอเกลิน ใช้แบบมาตรฐาน : มข.2527

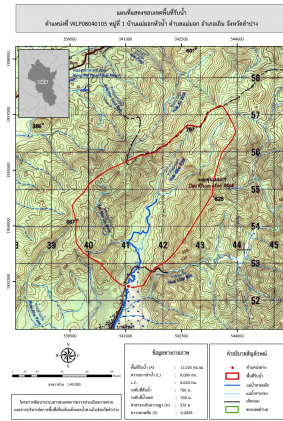
| พื้นที่รับน้ำของฝายและข้อมูลประกอบ | สภาพโดยรวมของฝายและแนวทางแก้ไขปรับปรุงเบื้องต้น |
|---|---|
| <p>ข้อมูลพื้นที่รับน้ำของฝาย</p> <p>A = 11.035 ตารางกิโลเมตร</p> <p>L = 8.086 กิโลเมตร</p> <p>LC = 4.043 กิโลเมตร</p> <p>H = 370 เมตร</p> <p>s = 0.0458</p> <p>c = 0.2</p> <p>I = 90 มิลลิเมตร/ชั่วโมง</p> <p>Return period = 100 ปี</p> <p>อัตราการไหลสูงสุด = 55.22 ลบ.ม./วินาที</p> | <p>สภาพโดยรวมของฝาย</p> <p>"เป็นฝาย มข.2527 มีอายุมากกว่า 15 ปี มีสภาพในแต่ละส่วนดังนี้ ส่วน Protection เหนือน้ำ : ไม่มี ส่วนเหนือน้ำ : ไม่มี ส่วนควบคุมน้ำ : มีการกัดเซาะ และแตกร่วนน้อยโดยรวมยังสามารถใช้งานได้มีวัชพืชขึ้นน้อย ส่วนท้ายน้ำ : มีการกัดเซาะ และแตกร่วนน้อยโดยรวมยังสามารถใช้งานได้มีวัชพืชขึ้นน้อย ส่วน Protection ท้ายน้ำ : ไม่มี ระบบส่งน้ำ : ปกติโดยรวมยังสามารถใช้งานได้มีวัชพืชขึ้นน้อย มีสภาพตะกอนหน้าฝาย : ปานกลาง"</p> <p>แนวทางแก้ไขปรับปรุงเบื้องต้น</p> <p>มีสภาพโดยรวมปกติมีการยังสามารถใช้งานได้ ควรวางแผนการขุดลอก และกำจัดวัชพืชตามเวลาที่เหมาะสม</p> |
