ชื่อฝาย - ชื่อลำน้ำ ห้วยหลวง ลำน้ำสาขาของ แม่น้ำวัง ประเภทลำน้ำ ลำห้วย วันที่สำรวจ 5 ม.ค. 67
 หมู่บ้าน หมู่ที่ 01 สันหลวง ตำบล นาโง้ง อำเภอ เถิน จังหวัด ลำปาง
 ก่อสร้าง เมื่อปี พ.ศ. 2558 อายุฝาย 9 หน่วยงานรับผิดชอบ ที่ว่าการอำเภอเถิน ออกแบบเอง

ผลการตรวจสอบสภาพฝาย

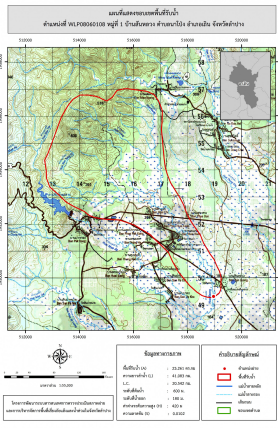
<p>ข้อมูลพื้นที่รับน้ำของฝาย</p> <p>A = 23.261 ตารางกิโลเมตร</p> <p>L = 41.083 กิโลเมตร</p> <p>LC = 20.542 กิโลเมตร</p> <p>H = 420 เมตร</p> <p>s = 0.0102</p> <p>c = 0.2</p> <p>I = มิลลิเมตร/ชั่วโมง</p> <p>Return period = 100 ปี</p> <p>อัตราการไหลสูงสุด = 57.34 ลบ.ม./วินาที</p>	<p>สภาพโดยรวมของฝาย</p> <p>เนื่องจากตัวฝายค่อนข้างทรุดโทรมไม่คุ้มค่าในการปรับปรุงซ่อมแซมสามารถใช้งานต่อไปได้หลังจากนั้นควรรื้อถอน และก่อสร้างใหม่</p> <p>แนวทางแก้ไขปรับปรุงเบื้องต้น</p> <p>มีสภาพโดยรวมยังพอใช้งานได้เนื่องจากสภาพฝายมีอายุการใช้งานค่อนข้างมากไม่เหมาะกับการปรับปรุงสามารถใช้งานได้แต่หากเกิดความเสียหายเพิ่มเติมควรรื้อถอน และก่อสร้างใหม่ระหว่างการใช้งานควรวางมาตรการขุดลอก และกำจัดวัชพืชตามเวลาที่เหมาะสม</p>
