# การตรวจสอบสภาพฝายและแนวทางแก้ไขปรับปรุงเพื่อเพิ่มประสิทธิภาพฝาย ในจังหวัดลำปาง

รหัสฝายที่ : WLP08060708

ชื่อฝาย หอนงหอย ชื่อลำน้ำ แม่วัดน้อย ลำน้ำสาขาของ แม่วัด/แม่น้ำวัง ประเภทลำน้ำ ลำห้วย วันที่สำรวจ 1 ม.ค. 13  
หมู่บ้าน หมู่ที่ 07 นาเบี้ย ตำบล นาโง้ง อำเภอ เติ่น จังหวัด ลำปาง  
ก่อสร้าง เมื่อปี พ.ศ. อายุฝาย มากกว่า 20 ปี หน่วยงานรับผิดชอบ ที่ว่าการอำเภอเถิน ใช้แบบมาตรฐาน : มข.2527

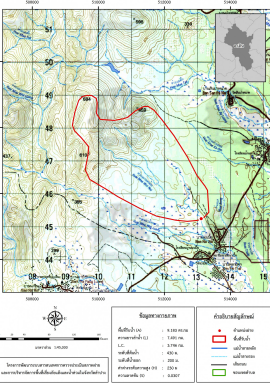
| พื้นที่รับน้ำของฝายและข้อมูลประกอบ | สภาพโดยรวมของฝายและแนวทางแก้ไขปรับปรุงเบื้องต้น |
|---|---|
| <p>ข้อมูลพื้นที่รับน้ำของฝาย</p> <p>A = 9.183 ตารางกิโลเมตร</p> <p>L = 7.491 กิโลเมตร</p> <p>LC = 3.746 กิโลเมตร</p> <p>H = 230 เมตร</p> <p>s = 0.0307</p> <p>c = 0.2</p> <p>I = 80 มิลลิเมตร/ชั่วโมง</p> <p>Return period = 100 ปี</p> <p>อัตราการไหลสูงสุด = 40.85 ลบ.ม./วินาที</p> | <p>สภาพโดยรวมของฝาย</p> <p>"เป็นฝาย มข.2527 มีอายุมากกว่า 20 ปี มีสภาพในแต่ละส่วนดังนี้ ส่วน Protection เหนือหน้า : ไม่มี ส่วนเหนือหน้า : ไม่มี ส่วนควบคุมน้ำ : โดยรวมปกติยังสามารถใช้งานได้มีวัชพืชขึ้นน้อย ส่วนท้ายน้ำ : โดยรวมปกติยังสามารถใช้งานได้มีวัชพืชขึ้นน้อย ส่วน Protection ท้ายน้ำ : ไม่มี ระบบส่งน้ำ : ปกติมีวัชพืชขึ้นน้อย มีสภาพตะกอนหน้าฝาย : มาก"</p> <p>แนวทางแก้ไขปรับปรุงเบื้องต้น</p> <p>มีสภาพโดยรวมปกติยังสามารถใช้งานได้ ควรวางแผนการขุดลอก และกำจัดวัชพืชตามเวลาที่เหมาะสม</p> |
