ชื่อฝาย - ชื่อลำน้ำ แม่อาบ ลำน้ำสาขาของ แม่น้ำวัง ประเภทลำน้ำ ลำห้วย วันที่สำรวจ 8 ม.ค. 67
 หมู่บ้าน หมู่ที่ 09 ห้วยเกียง ตำบล นาโง้ง อำเภอ เถิน จังหวัด ลำปาง
 ก่อสร้าง เมื่อปี พ.ศ. อายุฝาย มากกว่า 30 ปี หน่วยงานรับผิดชอบ ที่ว่าการอำเภอเถิน ใช้แบบมาตรฐาน : มข.2527

ผลการตรวจสอบสภาพฝาย

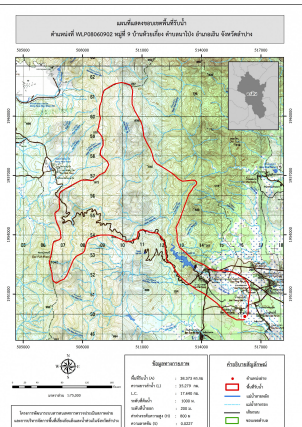
พื้นที่รับน้ำของฝายและข้อมูลประกอบ	สภาพโดยรวมของฝายและแนวทางแก้ไขปรับปรุงเบื้องต้น

<p>ข้อมูลพื้นที่รับน้ำของฝาย A = 38.373 ตารางกิโลเมตร L = 35.279 กิโลเมตร LC = 17.64 กิโลเมตร H = 800 เมตร s = 0.0227 Return period = 100 ปี อัตราการไหลสูงสุด = 78.61 ลบ.ม./วินาที</p>	<p>สภาพโดยรวมของฝาย</p> <p>เนื่องจากตัวฝายค่อนข้างทรุดโทรมไม่คุ้มค่าในการปรับปรุงซ่อมแซมสามารถใช้งานต่อไปได้หลังจากนั้นควรรื้อถอน และก่อสร้างใหม่</p> <p>แนวทางแก้ไขปรับปรุงเบื้องต้น</p> <p>มีสภาพโดยรวมยังพอใช้งานได้เนื่องจากสภาพฝายมีอายุการใช้งานค่อนข้างมากไม่เหมาะกับการปรับปรุงสามารถใช้งานต่อไปได้แต่หากเกิดความเสียหายเพิ่มเติมควรรื้อถอน และก่อสร้างใหม่ระหว่างการใช้งานควรวางมาตรการขุดลอก และกำจัดวัชพืชตามเวลาที่เหมาะสม</p>
