ชื่อฝาย ชื่อลำน้ำ ห้วยแม่ทะ ลำน้ำสาขาของ แม่น้ำจาง ประเภทลำน้ำ ลำห้วย วันที่สำรวจ 15 พ.ค. 66
 หมู่บ้าน หมู่ที่ 10 ท่าแห่นพัฒนา ตำบล แม่ทะ อำเภอ แม่ทะ จังหวัด ลำปาง
 ก่อสร้าง เมื่อปี พ.ศ. อายุฝาย มากกว่า 20 ปี หน่วยงานรับผิดชอบ เทศบาลตำบลแม่ทะ ใช้แบบมาตรฐาน : มข.2527

ผลการตรวจสอบสภาพฝาย

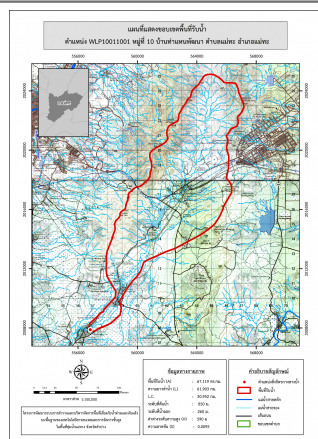
<p>ข้อมูลพื้นที่รับน้ำของฝาย A = 67.12 ตารางกิโลเมตร L = 61.9 กิโลเมตร LC = 30.95 กิโลเมตร H = 590 เมตร s = 0.01 Return period = 100 ปี อัตราการไหลสูงสุด = 111.81 ลบ.ม./วินาที</p>	<p>สภาพโดยรวมของฝาย</p> <p>"เป็นฝาย มข.2527 มีองค์ประกอบ 2 ส่วน คือ ส่วนควบคุมน้ำ และส่วนท้ายน้ำ มีสภาพดังนี้</p> <p>ส่วนควบคุมน้ำ : สภาพโดยรวมปกติสามารถใช้งานได้ มีการก่อดักประตูระบายน้ำ มีวัชพืชขึ้นน้อย มีตะกอนหน้าฝายปานกลาง ส่วนท้ายน้ำ : สภาพโดยรวมปกติสามารถใช้งานได้มีวัชพืชขึ้นน้อย "</p> <p>แนวทางแก้ไขปรับปรุงเบื้องต้น</p> <p>โดยรวมตัวฝายมีสภาพปกติสามารถใช้งานได้ ควรวางมาตรการขุดลอก กำจัดวัชพืชตามระยะเวลาที่เหมาะสมของพื้นที่</p>
