ชื่อฝาย ชื่อลำน้ำ ห้วยแม่พวก ลำน้ำสาขาของ แม่น้ำจาง ประเภทลำน้ำ ลำห้วย วันที่สำรวจ 11 พ.ค. 66
 หมู่บ้าน หมู่ที่ 5 หลายทุ่ง ตำบล นาครีว อำเภอ แม่ทะ จังหวัด ลำปาง
 ก่อสร้าง เมื่อปี พ.ศ. อายุฝาย มากกว่า 20 ปี หน่วยงานรับผิดชอบ ที่ว่าการอำเภอแม่ทะ ไซ้แบบมาตรฐาน : มข.2527

ผลการตรวจสอบสภาพฝาย

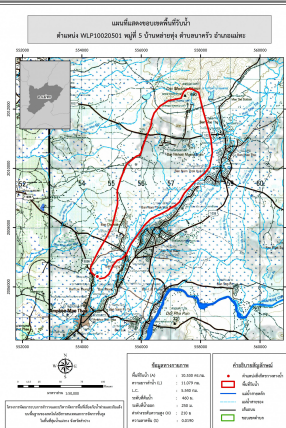
<p>ข้อมูลพื้นที่รับน้ำของฝาย A = 10.53 ตารางกิโลเมตร L = 11.08 กิโลเมตร LC = 5.54 กิโลเมตร H = 210 เมตร s = 0.02 c = 0.1 l = 50 มิลลิเมตร/ชั่วโมง Return period = 100 ปี อัตราการไหลสูงสุด = 14.64 ลบ.ม./วินาที</p>	<p>สภาพโดยรวมของฝาย</p> <p>"เป็นฝาย มข.2527 มีองค์ประกอบ 2 ส่วน คือ ส่วนควบคุมน้ำ และส่วนท้ายน้ำ มีสภาพดังนี้</p> <p>ส่วนควบคุมน้ำ : สภาพโดยรวมปกติสามารถใช้งานได้ มีวัชพืชขึ้นน้อย มีตะกอนน้อย</p> <p>ส่วนท้ายน้ำ : สภาพโดยรวมปกติสามารถใช้งานได้ มีวัชพืชขึ้นน้อย "</p> <p>แนวทางแก้ไขปรับปรุงเบื้องต้น</p> <p>โดยรวมตัวฝายมีสภาพปกติสามารถใช้งานได้ ควรวางมาตรการขุดลอก กำจัดวัชพืชตามระยะเวลาที่เหมาะสมของพื้นที่</p>
