ชื่อฝาย ปูนิน ชื่อลำน้ำ ห้วยแม่ฆาม ลำน้ำสาขาของ แม่น้ำจาง ประเภทลำน้ำ ลำห้วย วันที่สำรวจ 30 พ.ค. 66  
 หมู่บ้าน หมู่ที่ 4 ห้วยมะเกลือ ตำบล หัวเสือ อำเภอ แม่ทะ จังหวัด ลำปาง  
 ก่อสร้าง เมื่อปี พ.ศ. อายุฝาย มากกว่า 20 ปี หน่วยงานรับผิดชอบ อบต.หัวเสือ ใช้แบบมาตรฐาน : มข.2527

พิกัดฝาย			
X(UTM)	572023	Y(UTM)	2006341

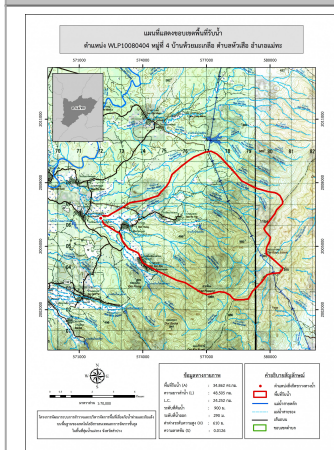
#### พื้นที่รับน้ำของฝายและข้อมูลประกอบ

**ข้อมูลพื้นที่รับน้ำของฝาย**  
 A = 34.86 ตารางกิโลเมตร  
 L = 48.51 กิโลเมตร  
 LC = 24.25 กิโลเมตร  
 H = 610 เมตร  
 s = 0.01  
 Return period = 100 ปี  
 อัตราการไหลสูงสุด = 73.99 ลบ.ม./วินาที
