ชื่อฝาย ฝาลาน ชื่อลำน้ำ ห้วยแม่ฆาน ลำน้ำสาขาของ แม่น้ำจาง ประเภทลำน้ำ ลำห้วย วันที่สำรวจ 30 พ.ค. 66  
 หมู่บ้าน หมู่ที่ 5 ทุ่ง ตำบล หัวเสือ อำเภอ แม่ทะ จังหวัด ลำปาง  
 ก่อสร้าง เมื่อปี พ.ศ. อายุฝาย มากกว่า 15 ปี หน่วยงานรับผิดชอบ อบต.หัวเสือ ไซ้แบบมาตรฐาน : มข.2527

## ผลการตรวจสอบสภาพฝาย

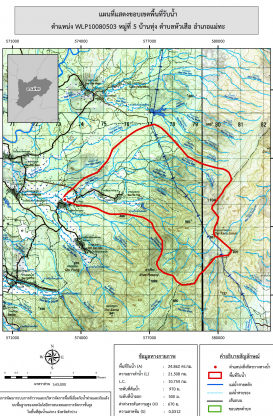
พื้นที่รับน้ำของฝายและข้อมูลประกอบ	สภาพโดยรวมของฝายและแนวทางแก้ไขปรับปรุงเบื้องต้น

<p>ข้อมูลพื้นที่รับน้ำของฝาย</p> <p>A = 24.86 ตารางกิโลเมตร</p> <p>L = 21.51 กิโลเมตร</p> <p>LC = 10.75 กิโลเมตร</p> <p>H = 670 เมตร</p> <p>s = 0.03</p> <p>c = 0.1</p> <p>I = มิลลิเมตร/ชั่วโมง</p> <p>Return period = 100 ปี</p> <p>อัตราการไหลสูงสุด = 59.8 ลบ.ม./วินาที</p>	<p>สภาพโดยรวมของฝาย</p> <p>เป็นฝาย คสล. ในความรับผิดชอบของ อบต.หัวเสือ</p> <p>มีสภาพค่อนข้างทรุดโทรมโดยเฉพาะส่วนท้ายน้ำ แต่ยังพอใช้งานได้ต่อไป</p> <p>ได้ไม่เหมาะกับการปรับปรุงซ่อมแซม</p> <p>แนวทางแก้ไขปรับปรุงเบื้องต้น</p> <p>ตัวฝายโดยรวมมีสภาพยังพอใช้งานได้แต่เนื่องจากเป็นฝายที่ค่อนข้างเก่ามีการทรุดโทรมตามกาลเวลาไม่เหมาะกับการปรับปรุงซ่อมแซมสามารถใช้งานได้จนกว่าจะหมดสภาพ</p> <p>ควรวางแผนการขุดลอก และกำจัดวัชพืชตามระยะเวลาที่เหมาะสมของพื้นที่</p> <p>หลังจากนั้นจึงรื้อถอน และก่อสร้างใหม่ในรูปแบบ และขนาดที่เหมาะสม</p>
