ชื่อฝาย บ้านป่าเวียง ชื่อลำน้ำ แม่ตุ๋ย ลำน้ำสาขาของ แม่น้ำวัง ประเภทลำน้ำ แม่น้ำสาขา วันที่สำรวจ 25 มิ.ย. 67
 หมู่บ้าน หมู่ที่ 11 ป่าเวียง ตำบล หุ่นกว่า อำเภอ เมืองปาน จังหวัด ลำปาง
 ก่อสร้าง เมื่อปี พ.ศ. อายุฝาย มากกว่า 30 ปี หน่วยงานรับผิดชอบ อบต.หุ่นกว่า ออกแบบเอง

ผลการตรวจสอบสภาพฝาย

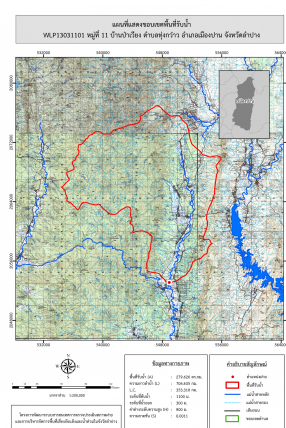
<p>ข้อมูลพื้นที่รับน้ำของฝาย A = 279.626 ตารางกิโลเมตร L = 706.635 กิโลเมตร LC = 353.318 กิโลเมตร H = 800 เมตร s = 0.0011 Return period = 100 ปี อัตราการไหลสูงสุด = 274.82 ลบ.ม./วินาที</p>	<p>สภาพโดยรวมของฝาย เป็นฝายหินทิ้ง มีการกัดเซาะ และทรุดตัวทุกปี ต้องซ่อมแซมปรับปรุงหลังฤดูน้ำหลาก ปัจจุบันสามารถใช้งานต่อไปได้ หากมีงบประมาณหรือมีหน่วยงานสนับสนุนควรรื้อถอนและก่อสร้างใหม่</p> <p>แนวทางแก้ไขปรับปรุงเบื้องต้น มีสภาพโดยรวมยังพอใช้งานได้เนื่องจากสภาพฝายค่อนข้างทรุดโทรมหากซ่อมแซมอาจไม่คุ้มค่า และอาจไม่ทันทานดังนั้นสามารถใช้งานต่อไปได้แต่หากเกิดความเสียหายเพิ่มเติมควรรื้อถอนและก่อสร้างใหม่ ระหว่างการใช้งานควรวางมาตรการขุดลอกและกำจัดวัชพืชตามเวลาที่เหมาะสม</p>
