ชื่อฝาย **ชื่อลำน้ำ น้ำปิง** **ลำน้ำสาขาของ** **ประเภทลำน้ำ ลำห้วย** **วันที่สำรวจ 24 ก.ค. 68**
คลองชลประทาน/แม่น้ำยม
หมู่บ้าน หมู่ที่ 1 บ้านน้ำชำ ตำบล น้ำชำ อำเภอ เมืองแพร่ จังหวัด แพร่
ก่อสร้าง เมื่อปี พ.ศ. อายุฝาย มากกว่า 20 ปี หน่วยงานรับผิดชอบ อบต.ร่องพ่อง ใช้แบบมาตรฐาน : มข.2527

ผลการตรวจสอบสภาพฝาย

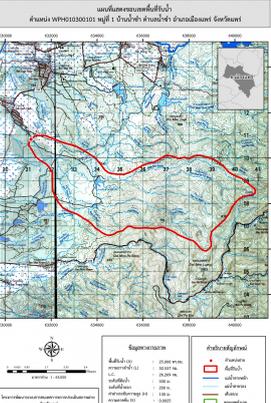
พื้นที่รับน้ำของฝายและข้อมูลประกอบ	สภาพโดยรวมของฝายและแนวทางแก้ไขปรับปรุงเบื้องต้น

<p>ข้อมูลพื้นที่รับน้ำของฝาย A = 25.07 ตารางกิโลเมตร L = 52.54 กิโลเมตร LC = 26.27 กิโลเมตร H = 130 เมตร s = 0 Return period = 100 ปี อัตราการไหลสูงสุด = 34.84 ลบ.ม./วินาที</p>	<p>สภาพโดยรวมของฝาย เป็นฝาย มข.2527 ก่อสร้างโดยที่ว่าการอำเภอเมือง ปัจจุบันอยู่ในความรับผิดชอบของ อบต.ร่องพ่อง อายุฝายมากกว่า 20 ปี (อยู่ในเขต ต.น้ำชำ) มีสภาพในแต่ละส่วนดังนี้ ส่วน Protection เหนือหน้า : ไม่มี ส่วนเหนือหน้า : ไม่มี ส่วนควบคุมน้ำ : สภาพปกติโดยรวมใช้งานได้ ส่วนท้ายน้ำ : สภาพปกติโดยรวมใช้งานได้ มีวัชพืชขึ้นน้อย ส่วน Protection ท้ายน้ำ : ไม่มี ระบบส่งน้ำ : ไม่มี มีสภาพตะกอนหน้าฝาย : น้อย</p> <p>แนวทางแก้ไขปรับปรุงเบื้องต้น มีสภาพโดยรวมปกติ ควรวางแผนการขุดลอก และกำจัดวัชพืชตามเวลาที่เหมาะสม</p>
