ชื่อฝาย **ชื่อลำน้ำ** ร่องคำ **ลำน้ำสาขาของ** แม่น้ำยม **ประเภทลำน้ำ** ลำเหมือง **วันที่สำรวจ** 7 ส.ค. 68
หมู่บ้าน หมู่ที่ 5 บ้านเวียงตั้ง **ตำบล** เวียง **อำเภอ** เมืองแพร่ **จังหวัด** แพร่
ก่อสร้าง เมื่อปี พ.ศ. **อายุฝาย** มากกว่า 15 ปี **หน่วยงานรับผิดชอบ** - **ใช้แบบมาตรฐาน :** มข.2527

ผลการตรวจสอบสภาพฝาย

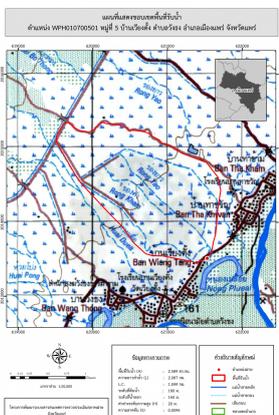
พื้นที่รับน้ำของฝายและข้อมูลประกอบ	สภาพโดยรวมของฝายและแนวทางแก้ไขปรับปรุงเบื้องต้น

<p>ข้อมูลพื้นที่รับน้ำของฝาย A = 2.59 ตารางกิโลเมตร L = 2.09 กิโลเมตร LC = 1.04 กิโลเมตร H = 20 เมตร s = 0.01 c = 0.25 I = 100 มิลลิเมตร/ชั่วโมง Return period = 100 ปี อัตราการไหลสูงสุด = 17.99 ลบ.ม./วินาที</p>	<p>สภาพโดยรวมของฝาย เป็นฝาย มข.2527 ก่อสร้างโดยที่ว่าการอำเภอเมือง อายุฝาย 20 ปี มีสภาพในแต่ละส่วนดังนี้ ส่วน Protection เหนือน้ำ : ไม่มี ส่วนเหนือน้ำ : ไม่มี ส่วนควบคุมน้ำ : สภาพปกติโดยรวมใช้งานได้ มีวัชพืชขึ้นปานกลาง ส่วนท้ายน้ำ : สภาพปกติโดยรวมใช้งานได้ มีวัชพืชขึ้นน้อย ส่วน Protection ท้ายน้ำ : ไม่มี ระบบส่งน้ำ : ไม่มี มีสภาพตะกอนหน้าฝาย : ปานกลาง แนวทางแก้ไขปรับปรุงเบื้องต้น มีสภาพโดยรวมปกติ ควรวางมาตรการขุดลอก และกำจัดวัชพืชตามเวลาที่เหมาะสม</p>
