ชื่อฝาย **ชื่อลำน้ำ** ร่องตลิ่ง **ลำน้ำสาขาของ** แม่น้ำยม **ประเภทลำน้ำ** ลำเหมือง **วันที่สำรวจ** 6 ส.ค. 68
หมู่บ้าน หมู่ที่ 5 บ้านทุ่งป่าตา **ตำบล** ทุ่งกวาว **อำเภอ** เมืองแพร่ **จังหวัด** แพร่
ก่อสร้าง เมื่อปี พ.ศ. **อายุฝาย** มากกว่า 10 ปี **หน่วยงานรับผิดชอบ** อบจ.แพร่ **ออกแบบเอง**

ผลการตรวจสอบสภาพฝาย

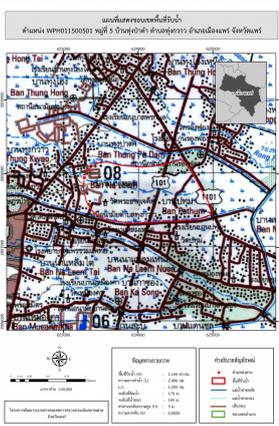
<p>ข้อมูลพื้นที่รับน้ำของฝาย A = 1.17 ตารางกิโลเมตร L = 2.49 กิโลเมตร LC = 1.25 กิโลเมตร H = 5 เมตร s = 0 c = 0.25 I = 90 มิลลิเมตร/ชั่วโมง Return period = 100 ปี อัตราการไหลสูงสุด = 7.3 ลบ.ม./วินาที</p>	<p>สภาพโดยรวมของฝาย เป็นฝายคสล. ก่อสร้างโดย อบจ.แพร่ อายุฝายมากกว่า 10 ปี มีสภาพในแต่ละส่วนดังนี้ ส่วน Protection เหนือน้ำ : ไม่มี ส่วนเหนือน้ำ : สภาพปกติโดยรวมใช้งานได้ ส่วนควบคุมน้ำ : สภาพปกติโดยรวมใช้งานได้ มีรูโหว่ และรั่วเล็กน้อย ส่วนท้ายน้ำ : สภาพปกติโดยรวมใช้งานได้ มีรูโหว่ และรั่วเล็กน้อย ส่วน Protection ท้ายน้ำ : ไม่มี ระบบส่งน้ำ : ไม่มี มีสภาพตะกอนหน้าฝาย : น้อย</p> <p>แนวทางแก้ไขปรับปรุงเบื้องต้น มีสภาพโดยรวมปกติสามารถใช้งานต่อไปได้มีการรั่วซึมเล็กน้อยการซ่อมแซมทำได้ยาก ควรวางมาตรการขุดลอก และกำจัดวัชพืชตามเวลาที่เหมาะสม</p>
