ชื่อฝาย **ชื่อลำน้ำ** แมยางน้อย **ลำน้ำสาขาของ** แมยางหลวง **ประเภทลำน้ำ** ลำห้วย **วันที่สำรวจ** 16 พ.ค. 68
หมู่บ้าน หมู่ที่ 8 บ้านทรายมูล **ตำบล** แมยางตาล **อำเภอ** ร่องกวาง **จังหวัด** แพร่
ก่อสร้าง เมื่อปี พ.ศ. **อายุฝาย** มากกว่า 30 ปี **หน่วยงานรับผิดชอบ** อบต.แมยางตาล **ออกแบบเอง**

ผลการตรวจสอบสภาพฝาย

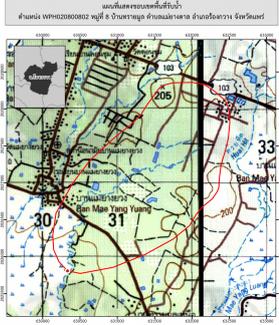
3. ส่วนควบคุมน้ำ : <input type="checkbox"/> ใช้งานได้ดี <input type="checkbox"/> ปานกลาง <input checked="" type="checkbox"/> ทรุดโทรม		4. ส่วนท้ายน้ำ : <input type="checkbox"/> ใช้งานได้ดี <input type="checkbox"/> ปานกลาง <input checked="" type="checkbox"/> ทรุดโทรม	<input type="checkbox"/> ตะกอนมีน้อย

<p>ข้อมูลพื้นที่รับน้ำของฝาย A = 3.8 ตารางกิโลเมตร L = 3.9 กิโลเมตร LC = 1.95 กิโลเมตร H = 25 เมตร s = 0.01 c = 0.25 I = 100 มิลลิเมตร/ชั่วโมง Return period = 100 ปี อัตราการไหลสูงสุด = 26.41 ลบ.ม./วินาที</p>	<p>สภาพโดยรวมของฝาย เป็นฝายในความรับผิดชอบของ อบต.แมยางตาล มีอายุมากกว่า 30 ปี พังเสียหายหมดสภาพ ไม่สามารถใช้งานได้ มีสภาพตะกอนหน้าฝาย : ปานกลาง</p> <p>แนวทางแก้ไขปรับปรุงเบื้องต้น ควรรื้อถอน และก่อสร้างใหม่ในรูปแบบ และขนาดที่เหมาะสม</p>
