# การตรวจสอบสภาพฝายและแนวทางแก้ไขปรับปรุงเพื่อเพิ่มประสิทธิภาพฝาย

รหัสฝายที่ : WPH021300201

ชื่อฝาย ชื่อลำน้ำ ห้วยแก๊ด ลำน้ำสาขาของ แม่คำมี/แม่น้ำยม ประเภทลำน้ำ ลำห้วย วันที่สำรวจ 9 พ.ค. 68  
หมู่บ้าน หมู่ที่ 2 บ้านห้วยแก๊ด ตำบล ห้วยโรง อำเภอ ร้องกวาง จังหวัด แพร่  
ก่อสร้าง เมื่อปี พ.ศ. อายุฝาย มากกว่า 15 ปี หน่วยงานรับผิดชอบ - ใช้แบบมาตรฐาน มข.2527

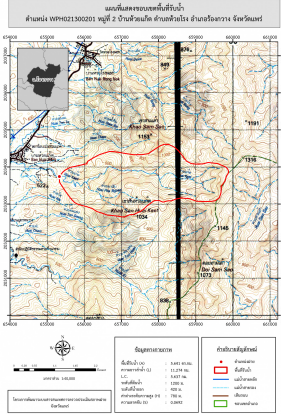
| พื้นที่รับน้ำของฝายและข้อมูลประกอบ | สภาพโดยรวมของฝายและแนวทางแก้ไขปรับปรุงเบื้องต้น |
|---|---|
| <p>ข้อมูลพื้นที่รับน้ำของฝาย</p> <p>A = 5.64 ตารางกิโลเมตร</p> <p>L = 11.27 กิโลเมตร</p> <p>LC = 5.64 กิโลเมตร</p> <p>H = 780 เมตร</p> <p>s = 0.07</p> <p>c = 0.25</p> <p>I = 100 มิลลิเมตร/ชั่วโมง</p> <p>Return period = 100 ปี</p> <p>อัตราการไหลสูงสุด = 39.21 ลบ.ม./วินาที</p> | <p><b>สภาพโดยรวมของฝาย</b></p> <p>เป็นฝาย มข.2527 ก่อสร้างโดยที่ว่าการอำเภอร้องกวาง มีอายุมากกว่า 15 ปี</p> <p>มีสภาพในแต่ละส่วนดังนี้ ส่วน Protection เหนือน้ำ : ไม่มี ส่วนเหนือน้ำ : ไม่มี ส่วนควบคุมน้ำ : มีการกัดเซาะ ทรุดตัว และรั่วซึมเล็กน้อย โดยรวมยังสามารถใช้งานได้ ส่วนท้ายน้ำ : ปกติมีวัชพืชขึ้นน้อย ส่วน Protection ท้ายน้ำ : ไม่มี ระบบส่งน้ำ : ปกติ</p> <p>มีสภาพตะกอนหน้าฝาย : มาก</p> <p><b>แนวทางแก้ไขปรับปรุงเบื้องต้น</b></p> <p>มีการกัดเซาะ ทรุดตัว และรั่วซึมเล็กน้อยยังสามารถใช้งานต่อไปได้</p> <p>หากจะซ่อมแซมควรตรวจสอบจุดรั่วซึมอีกครั้งว่าค้ำค้ำค่าต่อการซ่อมหรือไม่</p> <p>ควรวางแผนการขุดลอก และกำจัดวัชพืชตามเวลาที่เหมาะสม</p> |
