# การตรวจสอบสภาพฝายและแนวทางแก้ไขปรับปรุงเพื่อเพิ่มประสิทธิภาพฝาย

รหัสฝายที่ : WPH030100403

ชื่อฝาย หุ่นแม่ต้น ชื่อลำน้ำ แม่ต้น ลำน้ำสาขาของ แม่น้ำยม ประเภทลำน้ำ ลำห้วย วันที่สำรวจ 27 พ.ค. 68  
หมู่บ้าน หมู่ที่ 4 บ้านนาหลวง ตำบล สะเอียบ อำเภอ สอง จังหวัด แพร่  
ก่อสร้าง เมื่อปี พ.ศ. อายุฝาย มากกว่า 15 ปี หน่วยงานรับผิดชอบ อบต.สะเอียบ ออกแบบเอง

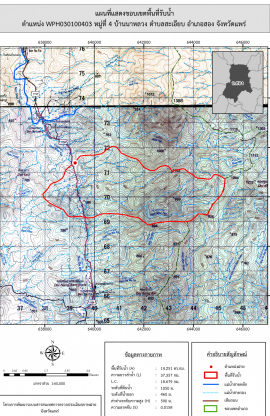
| พื้นที่รับน้ำของฝายและข้อมูลประกอบ | สภาพโดยรวมของฝายและแนวทางแก้ไขปรับปรุงเบื้องต้น |
|---|---|
| <p>ข้อมูลพื้นที่รับน้ำของฝาย</p> <p>A = 14.25 ตารางกิโลเมตร</p> <p>L = 37.36 กิโลเมตร</p> <p>LC = 18.68 กิโลเมตร</p> <p>H = 590 เมตร</p> <p>s = 0.02</p> <p>c =</p> <p>I = มิลลิเมตร/ชั่วโมง</p> <p>Return period = 100 ปี</p> <p>อัตราการไหลสูงสุด = 153.42 ลบ.ม./วินาที</p> | <p>สภาพโดยรวมของฝาย</p> <p>เป็นฝาย คสล. ในความรับผิดชอบของ อบต.สะเอียบ มีอายุมากกว่า 15 ปี</p> <p>มีสภาพในแต่ละส่วนดังนี้ ส่วน Protection เหนือน้ำ : ไม่มี ส่วนเหนือน้ำ : ไม่มี ส่วนควบคุมน้ำ : พังเสียหายหมดสภาพ ไม่สามารถใช้งานได้ ส่วนท้ายน้ำ : พังเสียหายหมดสภาพ ไม่สามารถใช้งานได้ ส่วน Protection ท้ายน้ำ : ไม่มี ระบบส่งน้ำ : ปกติ</p> <p>มีสภาพตะกอนหน้าฝาย : ปานกลาง</p> <p>แนวทางแก้ไขปรับปรุงเบื้องต้น</p> <p>ควรรื้อถอน และก่อสร้างใหม่ในรูปแบบ และขนาดที่เหมาะสม</p> |
