ชื่อฝาย ห้วยเป้า ชื่อลำน้ำ ห้วยเป้า ลำน้ำสาขาของ แม่น้ำแม่ป๋าย ประเภทลำน้ำ ลำห้วย วันที่สำรวจ 27 พ.ค. 68
 หมู่บ้าน หมู่ที่ 4 บ้านนาหลวง ตำบล สะเอียบ อำเภอ สอง จังหวัด แพร่
 ก่อสร้าง เมื่อปี พ.ศ. อายุฝาย มากกว่า 15 ปี หน่วยงานรับผิดชอบ อบต.สะเอียบ ออกแบบเอง

ผลการตรวจสอบสภาพฝาย

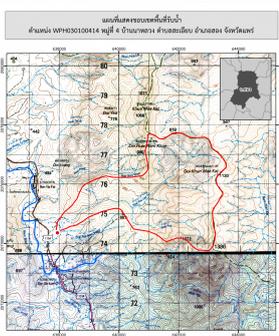
<p>ข้อมูลพื้นที่รับน้ำของฝาย</p> <p>A = 11.86 ตารางกิโลเมตร</p> <p>L = 22.85 กิโลเมตร</p> <p>LC = 11.43 กิโลเมตร</p> <p>H = 820 เมตร</p> <p>s = 0.04</p> <p>c = 0.25</p> <p>I = 60 มิลลิเมตร/ชั่วโมง</p> <p>Return period = 100 ปี</p> <p>อัตราการไหลสูงสุด = 49.46 ลบ.ม./วินาที</p>	<p>สภาพโดยรวมของฝาย</p> <p>เป็นฝายในความรับผิดชอบของ อบต.สะเอียบ มีอายุมากกว่า 15 ปี พังเสียหายหมดสภาพ ไม่สามารถใช้งานได้ มีสภาพตะกอนหน้าฝาย : มาก</p> <p>แนวทางแก้ไขปรับปรุงเบื้องต้น</p> <p>ควรรื้อถอน และก่อสร้างใหม่ในรูปแบบ และขนาดที่เหมาะสม</p>
